ANLEDNING TILL UNDERSÖKNINGEN

Omfattande brand i landstingets IT-centrum, X kommun.

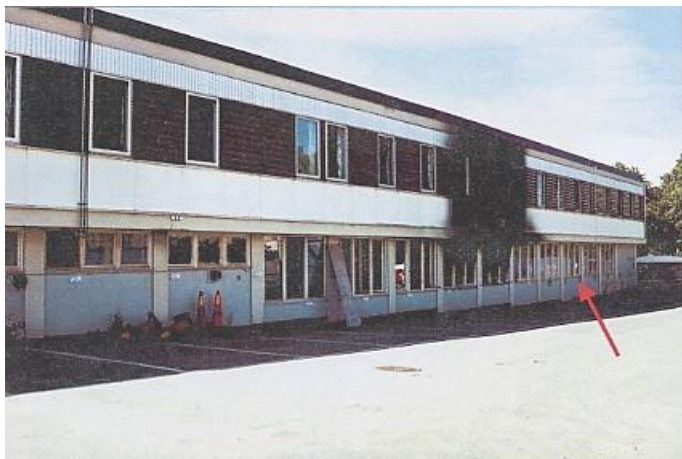
Den branddrabbade kontorslängan. Datorhallen ligger vid pilen.
