ANLEDNING TILL UNDERSÖKNING

Brand i husvagn.

OBJEKT

Husvagn xxxxx xxx årsmodell 19xx.

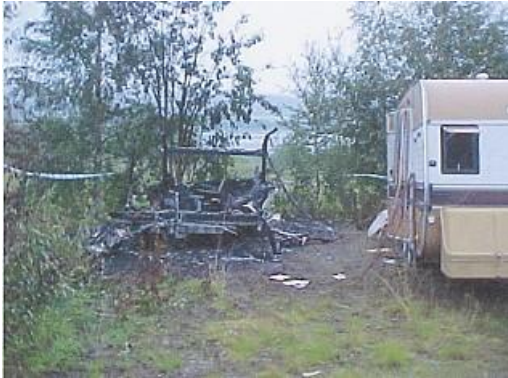
Runt om fastighetens tomt finns ett Gunnebostängsel, grindarna står alltid öppna. Båda vagnarna står undanställda från övriga husvagnar som finns till försäljning. De står på baksidan av försäljningslokalen. Vid de båda vagnarna har det vuxit upp träd, buskar och sly, som skyddar mot insyn. xxxxxvagnen har stått på denna plats ca 1 år, xxxxxvagnen flyttades hit på eftermiddagen den xx-xx. Avståndet mellan vagnarna är ca 2,3 m.

Bilden visar avståndet mellan husvagnarna samt deras skyddade läge.
