ANLEDNING TILL UNDERSÖKNING

Brand i lägenhet.

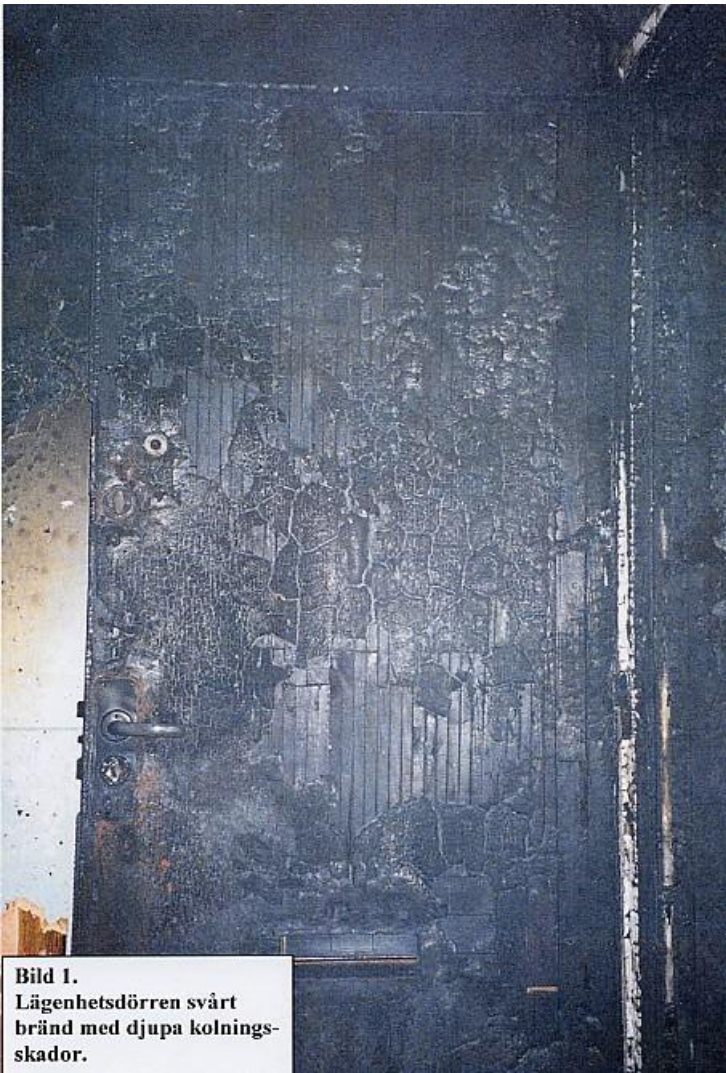
Brandförloppet var mycket häftigt. Vid brandförsvarets ankomst stod lägenhetsdörren till aktuell lägenhet öppen och branden var på väg att sprida sig genom dörren och in i lägenheten mitt emot. Denna dörr var då svårt bränd.

Bild 1.
Lägenhetsdörren svårt
bränd med djupa kolnings-
skador.
