ANLEDNING TILL UNDERSÖKNINGEN

Explosion i båt vid tankning.

UNDERSÖKNINGEN UTFÖRD AV

Kenneth Möller, X brandförsvaret.

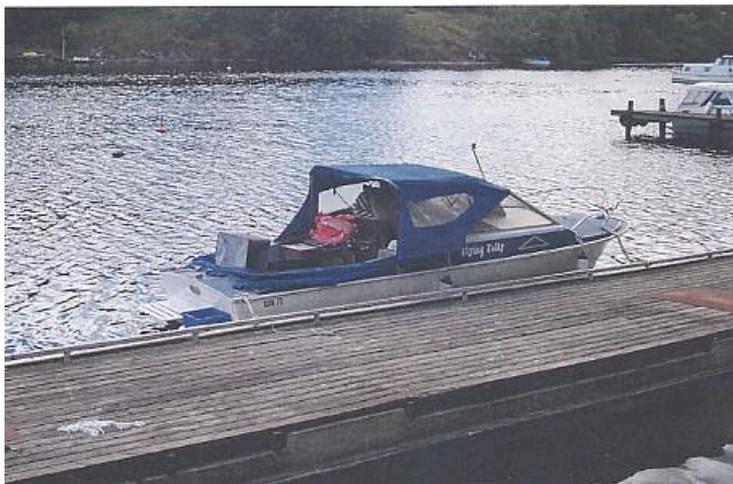
Vid undersökning av båten, konstaterades att bränslerörets anslutning vid bensintanken ej var helt fastskruvat. När tanken fylldes trycktes bränsle ut genom gängorna vid kopparröret, varpå bensin troligen runnit ned i kölsvinet och in under motorn. Där har den förgasat sig och antänts av någon gnista vid startförsöket. Största brandskadorna finns på undersidan av durken som täcker bensintanken.

I denna båt fanns 2 vuxna samt 5 minderåriga barn.
