ANLEDNING TILL UNDERSÖKNING

Brand i byggnad.

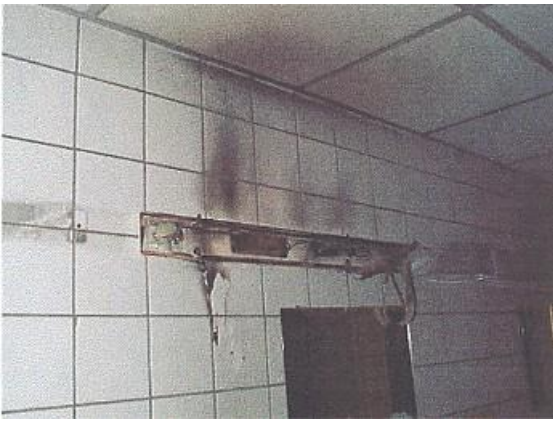
Branden startade klockan 01.03 den xx-xx. Den var enbart lokaliserad till en lysrörsarmatur i personalutrymmet. Branden upptäcktes när sprinklern löste ut. Sprinklern består i brandrummet av ett sprinklerhuvud placerad omedelbart innanför dörren, på ca två meters höjd, förmodligen avsedd att täcka reträten från utrymmet. Sprinklern släckte branden som enbart varit lokaliserat till en lysrörsarmatur.

Branden orsakades av ett tekniskt fel i en lysrörsarmatur. Kondensatorn överhettades och antände armaturens plastkåpa.

Bilden visar den brunna armaturen.

- Då lysrörsarmaturerna pga sitt stora antal och förhållandevis höga ålder får anses vara den enskilt största risken i byggnaden, föreslås att säkerhetsglimtändare monteras i samtliga armaturer.
- Rutiner (som ju sällan blir bättre än dem som skall tillämpa rutinerna) eller tekniska lösningar i form av ex rörelsevaktstyrning av belysningen i utrymmen som inte behöver vara ständigt upplysta, säkerställer att belysningen inte ligger på när lokalerna är folktomma.
