## ANLEDNING TILL UNDERSÖKNING

Brand i ventilationsanläggning/vulkugn.

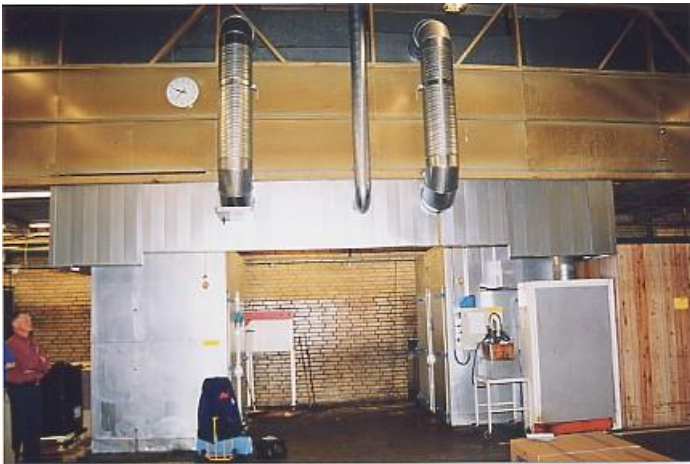
Brandorsak kan ej säkert fastställas men en trolig händelsekedja är att varma olje- och sotrester från ventilationskanalen runnit baklänges ner i ugnen och där antänts mot de glödgade värmeelementen.

*Värmeugnarna med plåtkåpa för uppsamling av vulkgaser.*

- Inspektion/rengöring av ventilationssystemet skall ske var 6:e månad.
- Vid dessa tillfällen skall spiro-rören bytas ut mellan ugn och T-grening.
- En "oljefälla" skall installeras vid ventilationens T-grening. Denna skall kunna tömmas på ett enkelt sätt.
- För att minska risk för brandspridning till ett närliggande pausrum skall en brandteknisk avskiljning (EI30) utföras på vägg bakom den aktuella ugnen.
