## **ANLEDNING TILL UNDERSÖKNING**

Brand i villa.

## **OBJEKTET**

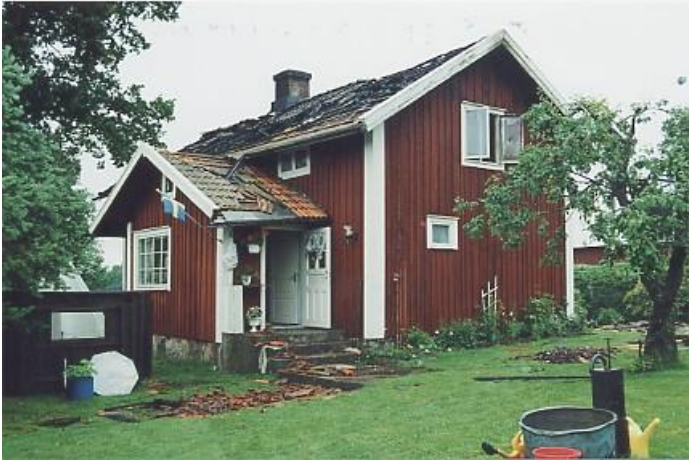
Fastigheten har med all sannolikhet utsatts för en direktträff av blixten. De två hålen i timmerväggen är förmodligen ingångshål och branden har sedan spridits i garderoben och över takets sticktäckta yta under takteglet.

*Nord-östra sidan.*
