ANLEDNING TILL UNDERSÖKNING

Brand i byggnad, sommarstuga. En person brännskadades.

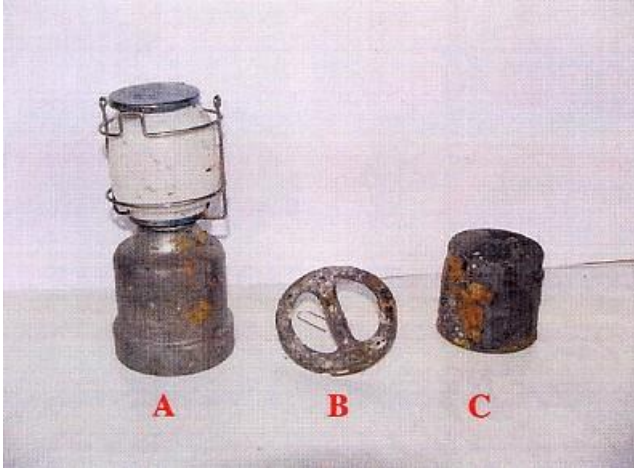
Delarna av gasollampan hittades i brandresterna. Allt tyder på att brandstarten är gasollampan. Gasolgasen har antänts av gnistbildning när locket skulle monteras i botten av lampan.

Utströmmande gasolgas som antändes av gnistbildning vid montering av ny gasoltub.

A = lampan som är brandstiftare. Det som saknas är justeringsratten för lågan emellan lampglasets och hållaren för gasoltuben.

B = Bottenlocket för att hålla gasoltuben på plats.

C = Engångsgasoltub

På nyare modeller är underdelen där gasoltuben monteras av plast.
