ANLEDNING TILL UNDERSÖKNING

Brand i lägenhet, kedjehus.

OBJEKTET

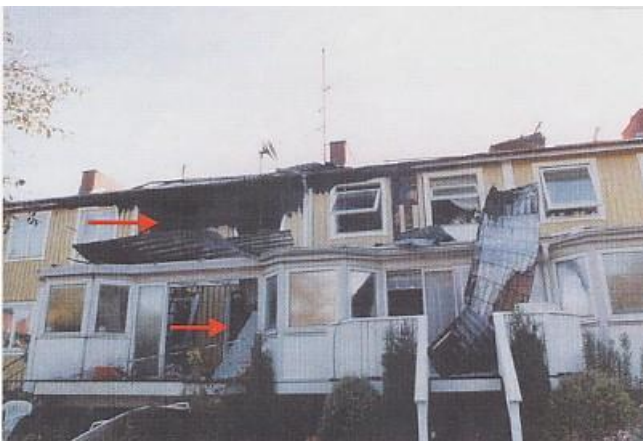
Bilden tagen från baksidan. Det markerade fönstret har stått öppet under branden. Lågorna slog ut när räddningstjänsten kom. Altandörren har varit öppen på glänt. Ett fönster på framsidan har också stått öppet.
