ANLEDNING TILL UNDERSÖKNING

Brandtillbud i företags lackeringsavdelning.

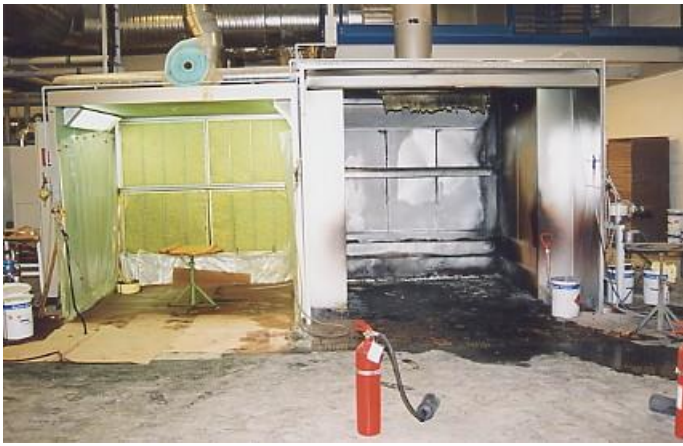
Primärbrandområde kan fastställas till boxens bakre del. Branden har förintat det stofffilter av papper som täcker den bakre väggen i sprutboxen. En av boxens tre lysrörsarmaturer har smält av värmestrålning, värmen har förstört skyddskåpan från dess inre sida. Armaturens elektriska komponenter visar inga tecken på kortslutningar. Branden har spridit sig till ventilationstrumman, blåanlöpning visar att branden nått till de takmonterade fläktarna och dess ljuddämpare. Fläktarna är oskadade efter branden.

Branden har med all sannolikhet förorsakats av självantändning då linolja absorberats i de befintliga damm/lackresterna som fanns längst in bakom filtret. Branden orsakas av den temperaturstegring som sker när oljan torkar i ett poröst brännbart materiel.

Primärbrandplats, sprutbox för lackbets till höger.

Separera om möjligt verksamheterna från varandra. Bygg en separat invallning för varje sprutbox, detta förhindrar okontrollerade läckage av oljor/färg. Upprätta rutiner för renhållning av sprutboxarna. Konstruera en effektivare rening av lineoljeboxens ventilationssystem, önskvärt med någon form av "oljefälla" för att förhindra att linolja kondenseras i fläktrummet.
