ANLEDNING TILL UNDERSÖKNING

Explosion vid fyllning av butanbrännare.

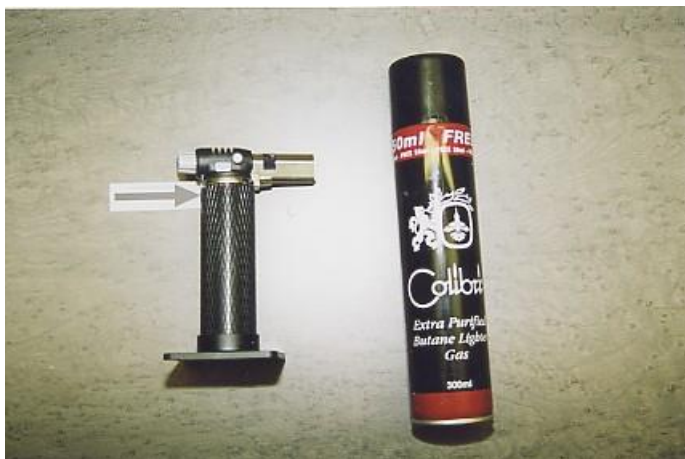
Undersökningen inleddes efter anmälan, fredagen den xx-xx-xx. NN berättar att man vid fyllning av den nyinköpta brännaren av säkerhetsskäl förflyttade sig utomhus. Vid fyllning hördes ett pysande ljud från brännaren, man avbröt då fyllningen och gjorde ett försök att tända lågan. Detta moment utförs genom att trycka in gasreglaget volymknapp, varvid en gnista tänds i munstyckets mynning och antänder den utströmmande gasen. I detta ögonblick slits brännaren bort från gasbehållaren med en skarp knall, den slungas med stor kraft iväg ett avsevärt stycke. Den utströmmande gasen antänds ej vid explosionen. Delarna samlas ihop och efter en viss diskussion inom personalgruppen monteras brännaren ihop och en ny fyllning inleds, denna gång inomhus. Händelseförloppet upprepas, turligt nog inträffar inte heller denna gång någon antändning av den utströmmande gasen. Vid närmare undersökning av butanbrännaren kan man hitta en defekt på gängen som förbinder gasbehållaren med brännaren. I botten av gängen sitter en O-ringstättning. O-ringen är skadad, denna skada kan ha uppkommit vid montering av brännaren. Gängorna är skadade, vid prov kan man dra gängningen utan att erhålla ett stopp mot botten.

Butanbrännaren är vid leverans felmonterad, gängorna har förmodligen förstörts vid felaktig montering och klarar därför inte det övertryck som uppstår vid överfyllning från refillflaska.

Pil anger gängning mellan gasbehållare och brännare. På bilden visas den refillbehållare som använts för fyllning av butan.

Sprängämnesinspektionen kommer att ta del av utredningen för ett eventuellt ställningstagande till vidare åtgärder.
