ANLEDNING TILL UNDERSÖKNING

Brand i lackeringsverkstad, xx-xx-xx, klockan 21:58.

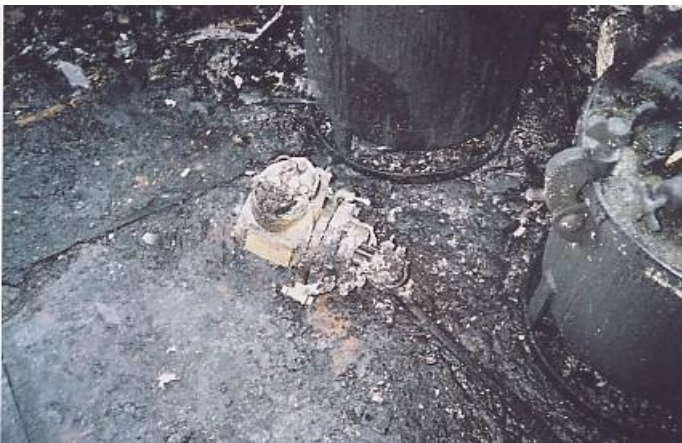
Undersökningen genomfördes dagen efter branden av undertecknad, till min hjälp hade jag räddningschefen i Z-stad, som var räddningsledare under insatsen. Vidare fanns innehavaren på plats och kunde svara på frågor. Polisen hade vid undersökningen avskrivit ärendet och inte gjort någon teknisk undersökning. Brandens startutrymme är sprutboxen och startföremål är med största sannolikhet en färgvärmare. Två likadana värmare var monterade bredvid varandra, den ena är mycket skadad, den andra nästan oskadad. Huvudbrytaren till färgvärmare var frånslagen, men har troligtvis blivit det efter branden. Säkringen till värmaren har utlöst, liksom säkringen till matningen av övervåningen. Trolig brandorsak, fel i termostaten eller glappkontakt i färgvärmaren.
