## ANLEDNING TILL UNDERSÖKNINGEN

Brand i mangårdsbyggnad, lördag xx-xx-xx, larm kl. 04.27.

## UTREDNINGEN UTFÖRD AV

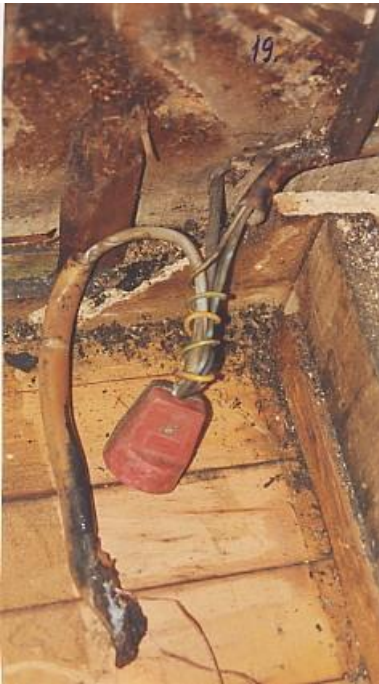
Den elektriska installationen till kyl/frys verkar hemmagjord. Det är dock inte den konstiga kopplingen vid skarvsladdshonan som har vållat branden. Däremot visar ledningen med en gummikabel i ett plaströr tecken på att ha varit utsatt för mekanisk påverkan. Sladdändan som syns i närbild på bild 21 har slitits av i samband släckningsarbetet och fortsättningen av den kunde inte återfinnas. En möjlig (trolig) brandorsak är att elkabeln varit utsatt för en klämskada som gett glappkontakt och värmeutveckling under tröskeln och en pyrande brand som så småningom antänt dörren och de inre delarna av väggen vid dörrkarmen. För sådan värmeutveckling krävs att någon större förbrukningskälla varit i drift. I detta fall är kyl/frys enda alternativet.

Den djupaste låga brännskadan återfinns vid krysset på bild 22, alltså på kökssidan av tröskeln till den svart brända dörren till arbetsrummet. Observera att parkettgolvet är avlägsnat och att brännmärkena finns i det tidigare underliggande golvet. Observera också det uppsågade golvbjälklaget i arbetsrummet på andra sidan tröskeln.

*Sladden i plaströret i förgrunden har förmodligen varit dragen under tröskeln till dörren mot arbetsrummet och där varit klämd så att det uppstått en skada som orsakat branden.*
