## **ANLEDNING TILL UNDERSÖKNING**

Brand i flerfamiljshus, måndagen den xx-xx-xx.

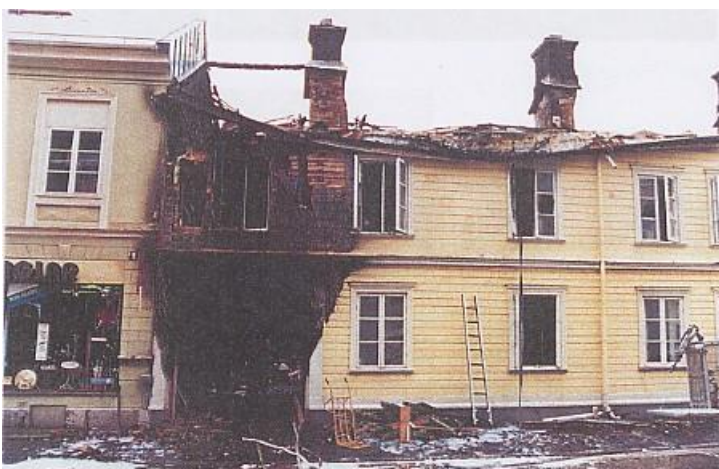
Branden har börjat i portgången mellan Z-gatan och innergården. Portgången är kraftigt brandskadad och innertaket av träpanel har bränts bort. Dörren mot gatan har varit oläst. Primärbrandplatsen kunde med hjälp av brandbildstolkning fastställas till området där två stycken sopkärl i plast om vardera 660 liter varit placerade. I det ena kärlet fanns hushållssopor och i det andra returpapper. Kärlet var placerade mot en av träväggarna.
