## **ANLEDNING TILL UNDERSÖKNING**

Brand i kaffebryggare i X lokal, måndagen den xx-xx-xx.

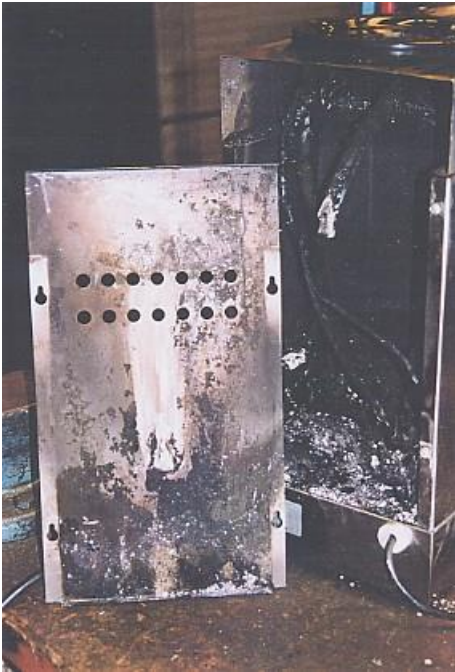
Branden uppmärksammades i samband med att strömmen försvann. En av elcentralens huvudsäkringar på 16 A hade löst ut. En enkel undersökning av kaffebryggaren tyder på att branden startat vid vattenvärmarens termostat. Kortslutningen kan ha orsakat brand eller så har branden orsakat kortslutning. Bryggaren var märkt "xxxxxxx, 1940 W, I-fas Snr xxxxx, 220V, 50/60 Hz". Bryggaren var S-märkt.

Ett troligt förlopp kan vara att behållaren med vatten läckt och orsakat kortslutning av elkablarna vid termosstaten. Ljusbågen har tänt plast inne i kaffebryggaren.

*Baksidan med täckplåten bortskruvad.*
