Brand i batterilager

Boliden Bergsöe, Landskrona 2001-07-13

Insatstillsyn och utvärdering

2002 Räddningsverket, Karlstad
Tillsynsenheten
ISBN 91-7253-160-6
Beställningsnummer R00-251/02
2002 års utgåva

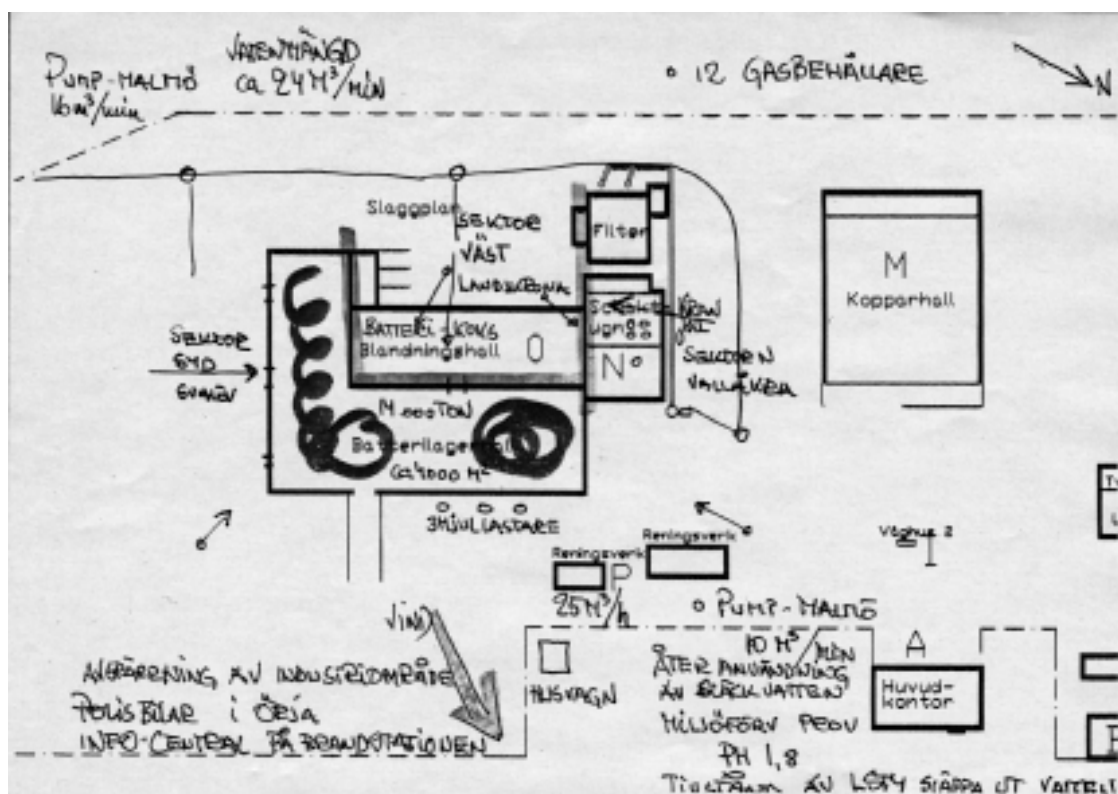
Räddningsledaren blev av entreprenörerna uppmärksam på att det fanns 12 gasflaskor på första och andra våningen i blandningshallen (se bilaga 2) som då var på väg att bli rökfylld. Räddningsledarens ”beslut i stort” blev att ta ut samtliga gasflaskor och därefter upprätta en begränsningslinje mellan batterilagerhall och produktionshall samt schaktugn. Resurser avdelades att ta ut gasflaskorna. Personalen på bil 401 genomförde detta arbete som tog 20-30 minuter. Annan utrustning som stod nära den brinnande batterihallen flyttades i ett tidigt stadium, bland annat två hjullastare, en kranbil och en oljeavskiljare.

Skadeplatsen uppdelades i tre sektorer med var sin sektorchef. De olika räddningsstyrkorna behölls intakta och fick områden tilldelade (se bilaga 2).

Skiss över skadeplatsen. Källa: Räddningstjänsten Landskrona
