ORSAK TILL UNDERSÖKNING

Brandtillbud i reningsanläggning, vilken är kopplad till frånluftsventilationen från en av företagets lufthärdningsugnar där gummidetaljer vulkaniseras.

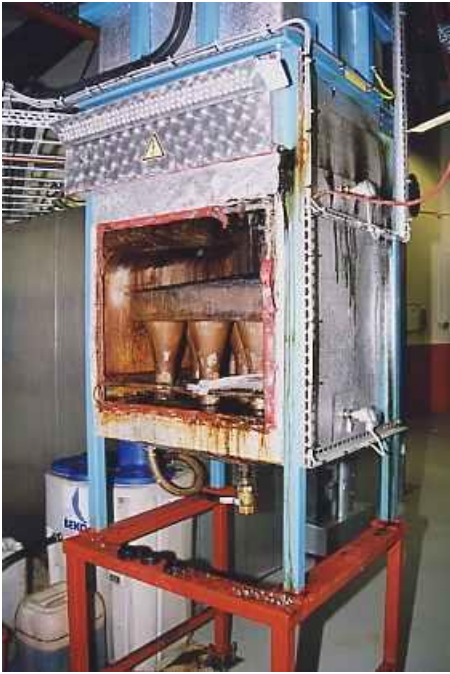
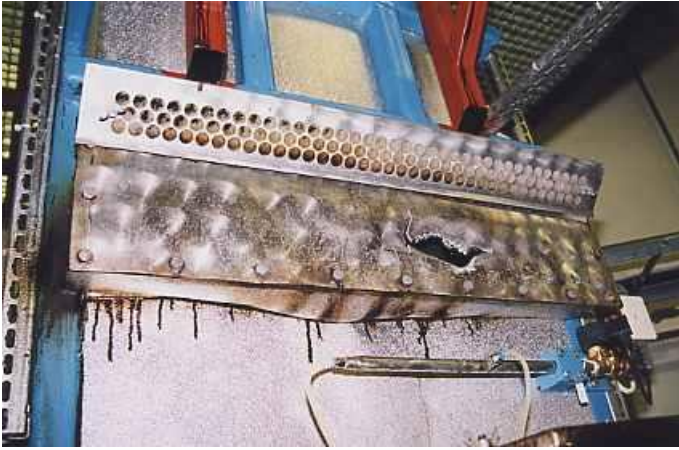
inuti filtret visar på skador koncentrerade till ena sidan av nedre isolatorhuset. Isolatorerna är i området helt förstörda och de undre korona-styrningarna är delvis smälta. Värmeanlöpning på droppavskiljaren stödjer också att detta är primärbrandområdet. Filtrets innandöme är svårt skadat av brandpåverkan, trots detta kan man finna rester av föroreningar på väggar och runt isolatorer, vilket visar att filtret varit kraftigt förorenat av restprodukter vid brandstart. En aluminiumplåt på elektrostatfiltrets nedre isolatorhus är genombränd på en punkt som är ca 5 x 10 cm. Det konstateras också att detta är det andra brandtillbudet i samma anläggning sedan installationen år xxxx.

1. Ett läckage i filtrets kaskadtrumma kan tillåta orenad gas att strömma förbi första reningssteget. Denna gas kan förmodligen vara brännbar i blandning med luft och antändas av en gnista från filtrets koronatrådar. Personalen vittnar om att man haft problem med att föroreningar fastnat på kollektorrörens insida, vilket medfört att gnistbildning skett mellan koronatråd och rörvägg. En sådan gnista torde kunna utgöra tändkälla, om gas/luftblandningen befinner sig inom sitt brännbarhetsområde.

2. Branden kan även ha orsakats av ett elektriskt överslag i elektrostatfiltret. De föroreningar som ansamlats runt elsystemets isolatorer är elektriskt ledande. Föroreningarna innehåller dessutom brännbara föreningar. När kryptströmmar passerar genom föroreningarna sker värmeutveckling vilket möjliggör brand. Den stora mängden föroreningar kan bero på flera saker:

- För långa rengöringsintervaller eller otillräcklig noggrannhet kan ge för stora ansamlingar av föroreningar i filtret.
- Otäta packningar kan tillåta att orenade gaser läcker förbi första steget i reningsprocessen. Dessa föroreningar fastnar sedan på väggar och undre koronastyrningar, där elektriska överslag kan ske.
- Det kan heller inte uteslutas att deformationer i inloppskammaren från tidigare brandtillbud kunnat ge liknande läckage.

Företaget bör i samråd med tillverkaren göra en analys av filtrets driftsäkerhet. Är rengöringsintervallerna tillräckliga? Är man tillräckligt noggrann vid rengöring? Håller packningarna för de påfrestningar de utsätts för? Är kaskadtrumma/luftfördelare/kaskadrör täta? Fungerar bräddavloppet tillfredsställande? Är rätt vattennivå garanterad i filtrets första steg? Är filtrets kapacitet tillräcklig i förhållande till mängden producerade vulkgaser? Detta kan vara några exempel på frågeställningar vid en sådan analys.
