## **ORSAK TILL UNDERSÖKNING**

Brand i köksvägg vid murstock/vedspis.

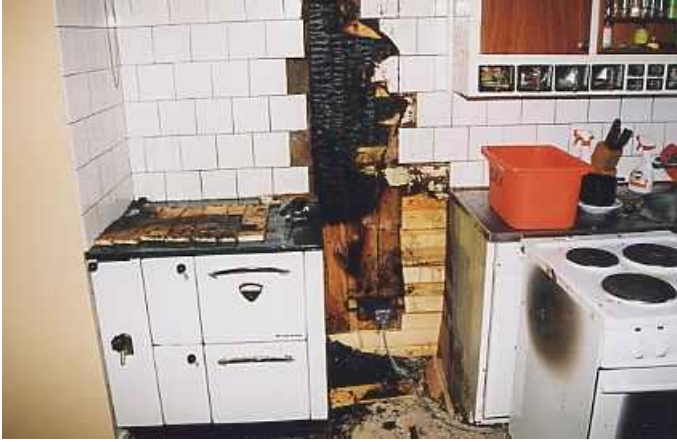
Undersökningen inleddes den yy-yy-yy kl 14.00. Räddningsledaren redogör för händelseförloppet. Primärbrandområde utgörs av väggen vid kökets murstock till vilken köksspisen är ansluten. Branden har utvecklats i området där väggen ansluter mot murstocken, ca 100 cm ovanför golvet. En träregel har bränts av inuti väggen och glödbanden har ätit sig genom väggen ut mot köket. För att kunna studera brandbilden sågs väggens spånt upp. Innanför spånten har branden spridit sig uppåt i hela väggens höjd och därefter letat sig in i bjälklaget mellan våningsplanen. En mindre spridning har även skett ner mot kökets golv men denna bedöms ha varit sekundär. Vid köksspisens högra sida finns en modern elektrisk spis installerad. Dess elektriska anslutning sker via en kopplingsdosa, som finns belägen i brandområdet, men vid kontroll befanns denna intakt och utan brister varför elektrisk brandorsak kan uteslutas. En brännskada på den elektriska spisens sidoplåt, vilken är belägen mot vedspisen, bedöms härröra från värmeledning från vedspisen och har inte med brandtillbudet att göra. El-spisen kontrolleras invändigt efter demontering av dess överdel, några invändiga skador kan ej påvisas. Vid provtryckning av skorstenen konstateras att denna är utan brister samt att ingen soteld föregått branden.

Branden har med all sannolikhet förorsakats av värmepåverkan på väggens brännbara materiel. Köksväggen har avslutats direkt mot fastighetens murstock. Under femtio år har väggens trä torrdestillerats och när de nya ägarna började använda kökets vedspis var den tillförda värmen tillräcklig för att starta en kolande brand i väggen. Torrdestilleringen har underlättats av att murstocken inte varit bredare än själva spisen varför avståndet mellan spisens högra innerhorn och brännbar väggyta endast varit några centimeter.

Denna byggnadskonstruktion följer de bygglagar som gällde vid fastighetens nybyggnad. Man har senare ändrat dessa regler, det är inte längre tillåtet att ansluta brännbar byggnadsdel direkt mot en murstock. Tillbudet visar riskerna med att elda fastbränslen i äldre värmeanläggningar, sotning och kontroll är mycket viktiga.
