ANLEDNING TILL UNDERSÖKNINGEN

Brand i kedjehus X- vägen i X-stad, den xx-xx-xx.

UNDERSÖKNINGEN UTFÖRD AV

Fredric Jonsson, Räddningstjänsten, tillsammans med personal från länskriminalens tekniska rotel.

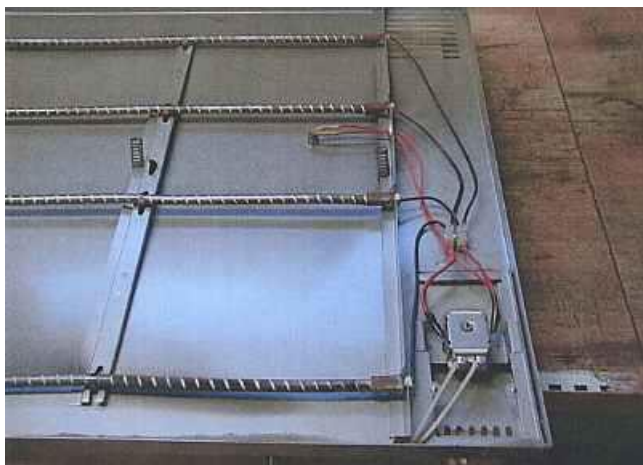
Brandbilden talar för en brandstart i det rum som ligger i suterrängvåningen. Efter grov-röjningen kunde det misstänkas att branden startat bakom en soffa vid en el-radiator av märke X (identifierat märke). Soffan var mest brandskadad vid den del som stod mot radiatorns effektivvärmare. Ett troligt förlopp är att värmeutveckling i radiatorns effektivvärmare och/eller termostat antänt plast i radiatorn. Branden har spridigt sig till en soffa med nedhängande "kjolkanter" som stod framför elementet. Enligt elsäkerhetsverket finns en regel om att fritt avstånd på 5 cm skall hållas från elutrustning. Inget särskilt säkerhetsavstånd har angivits av fabrikanten. Soffan bedöms ha varit placerad så att kravet var uppfyllt, men brandspridning har skett ändå. Radiatorn var kopplad till en central styrenhet som installerats i efterhand, sk mjukvärme. Termostaten var ställd på "max" och centralenheten skulle styra till och från koppling. Systemet och radiatorn har undersökts av SKL, protokoll bifogas. SKL anger krypström/överledning i en nätavstörningskondensator som mest trolig brandorsak. Enligt vissa experter kan kopplingen till en central styrenhet ha påverkat elektronikkomponenter extra mycket då högre stötar kan förekomma i systemet. Även övergången från 220 till 240 V påverkar t ex kondensatorer som utsätts för högre påfrestning. Kontakter med tillverkaren X (radiatorn) och Y (styrenheten) har tagits.

Likadan radiator hos grannen. Fronten demonterad.

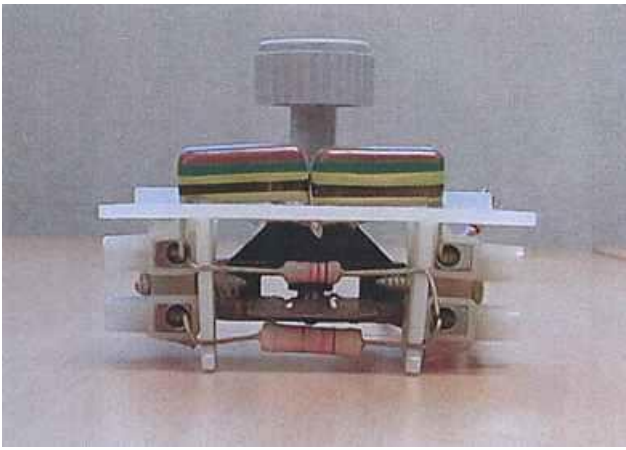
Termostaten i en likadan radiator.
