## ANLEDNING TILL UNDERSÖKNINGEN

Brand i gemensamhetsbyggnad.

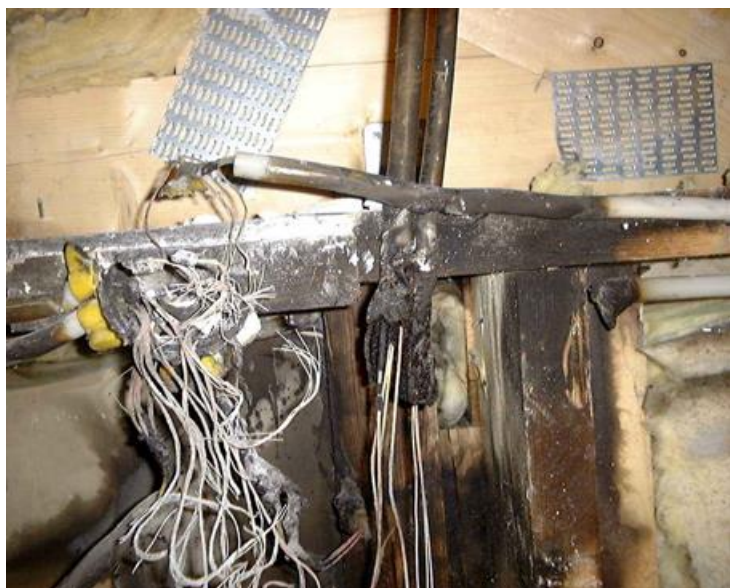
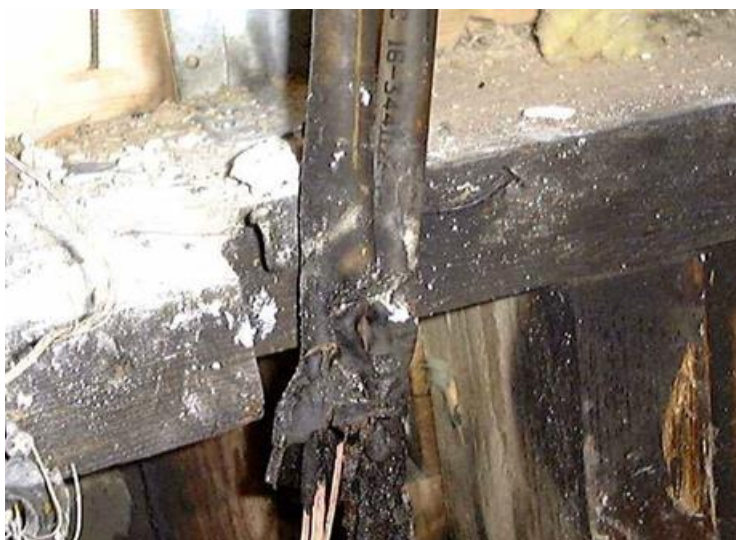
brandskador i vägg och regelverk där elcentralen var placerad. Stora sotskador i hela garaget samt i mindre omfattning i intilliggande samlings-salar. Båda fordonen sot/ brandskadade.

Branden har startat ovanför huvudelcentral i garaget och spidit sig ned mot denna.

Vid brandundersökningen hittas en smältpärkla på kopplingsledning och fasskena i centralen. Efter att man har monterat elrör och dragit 3 fasledningar och skyddsledning i detta har man böjt en 75 mm galvspik runt elröret. Denna spik har böjts så kraftigt runt röret att det spuckit och spiken klämt de 3 fasledningarna hårt mot bakkant på elröret med skador på elledningarnas isolering. Jordfelsbrytaren träder inte in och bryter då skyddsledaren inte var skadad. Pga. att kortslutningen mellan spik och fasledarna ej var total har säkring ej löst ut. Detta elfel har varit sedan nyinstallationen då det utanför elrör var isolering och gipsskivor monterade.

Den person som slagit in den omtalade spiken kan inte gjort detta av misstag. Det krävs mer än ett "felsing" för att pressa in spiken i röret så pass mycket. Efter en elinstallation skall en slutbesiktning genomföras. Detta fel hade sannolikt visat sig vid mätningar.
