# Brand i hyreshus Karlstad

December 2001

Claes Malmqvist, Brandingenjör  
Karlstadsregionens Räddningstjänstförbund

# Abstract

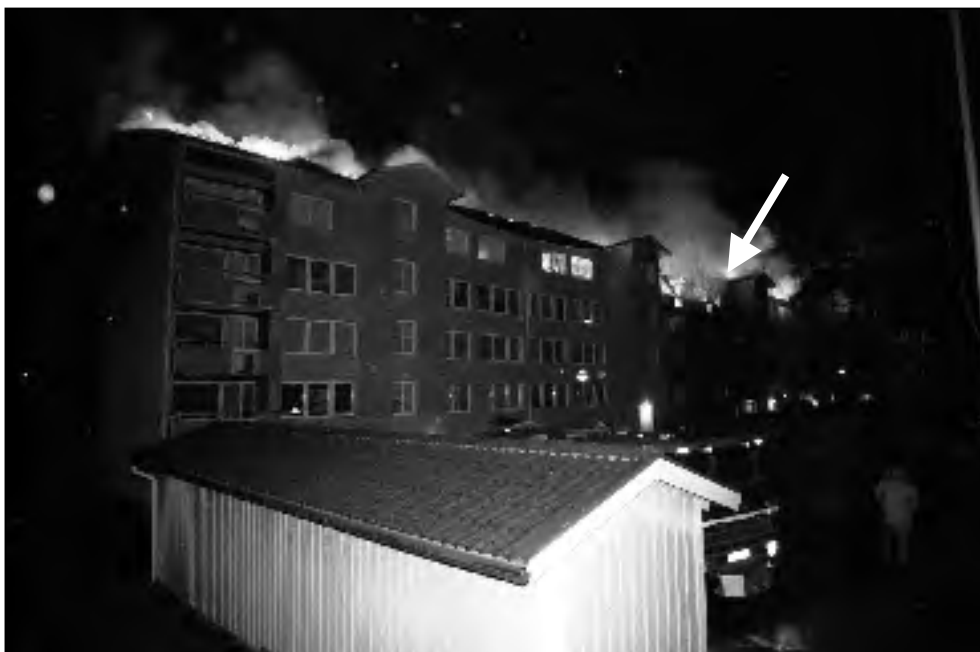
*Bild 1 Byggnaden under utrymningen. Pilen markerar lägenheten där branden började.*

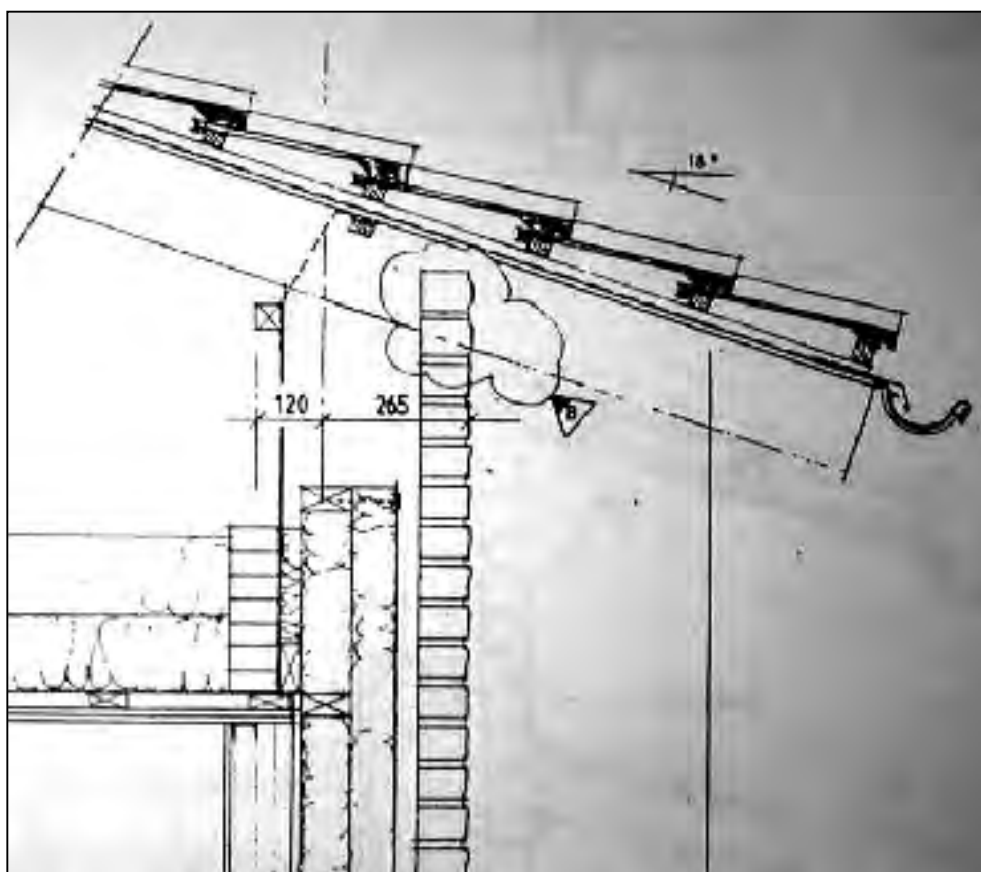
*Bild 5 Detalj på anslutning av yttervägg till yttertak. Notera ca fem "fria" varv tegel överst. Det var främst dessa som föll ner under utrymningen, tillsammans med takfoten.*

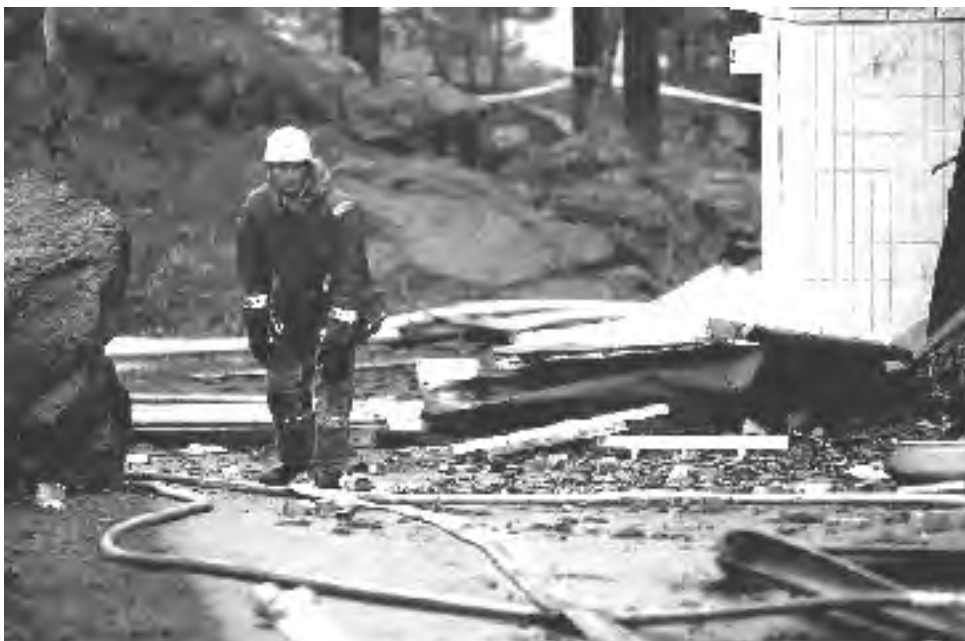
*Kommentar:* Fasadkonstruktion och takfot (0,7 m) störtade bevisligen ner utanför fasadlivet. Det får anses konstaterat utifrån ritningsunderlaget och utförandet att takfot och fasadkonstruktion vare sig är projekterad eller byggd enligt någon bärande klass överhuvudtaget.

*Bild 6 Nedrasade delar av takfot och skalmur.*

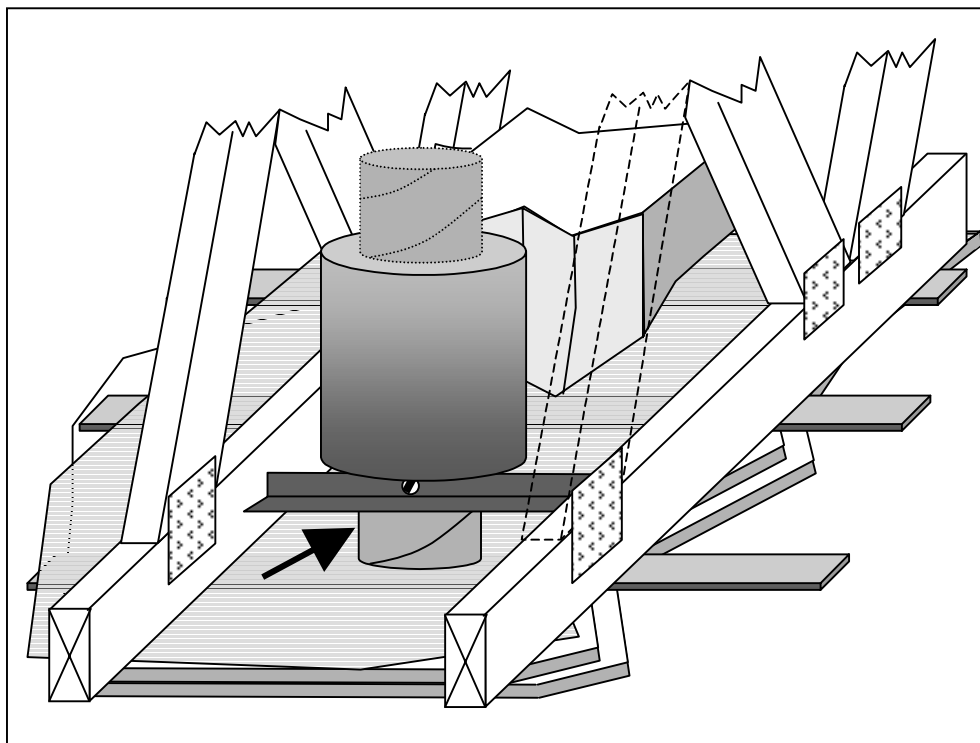
- isoleringen av ventilationskanalerna var bristfälligt utförd ner till och genom vindsbjälklaget
- det fanns brännbart material – glespanelen – i direkt kontakt med kanalplåten vid flera genomföringar
- Isoleringen i genomföringen i brandväggen på vinden gick inte igenom brandväggen/ alternativt var inte tätad mot väggkonstruktionen för att förhindra spridning av heta brandgaser.

*Figur 4 Bristande isolering av genomförd ventilationskanal samt direkt kontakt mellan kanalrör och brännbar glespanel.*

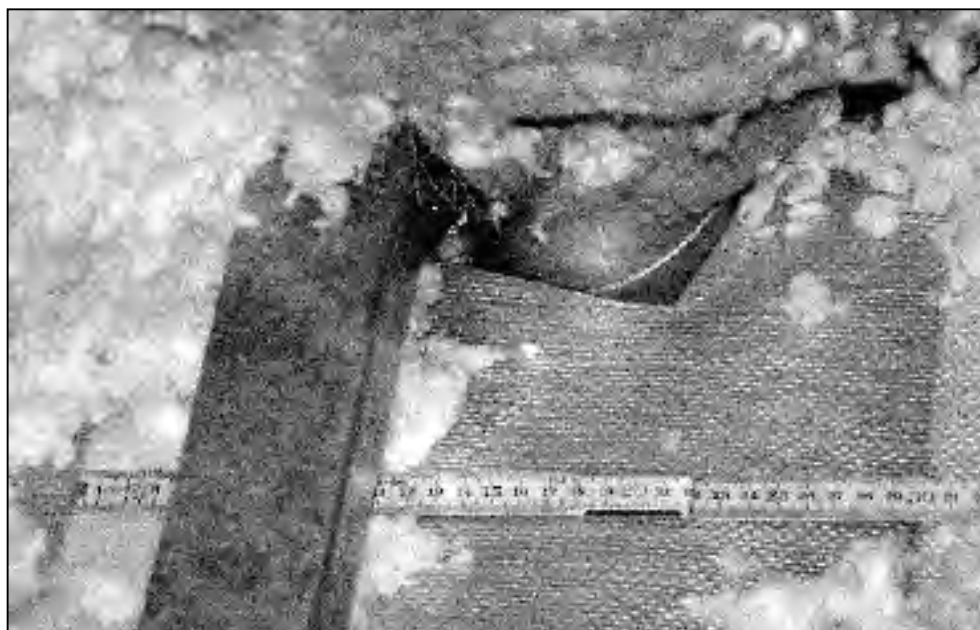
*Bild 7 Oisolerat kanalrör genom vindsbjälklag/lägenhetstak. Avståndet till brännbar del (glespanel) är ca 5 cm.*

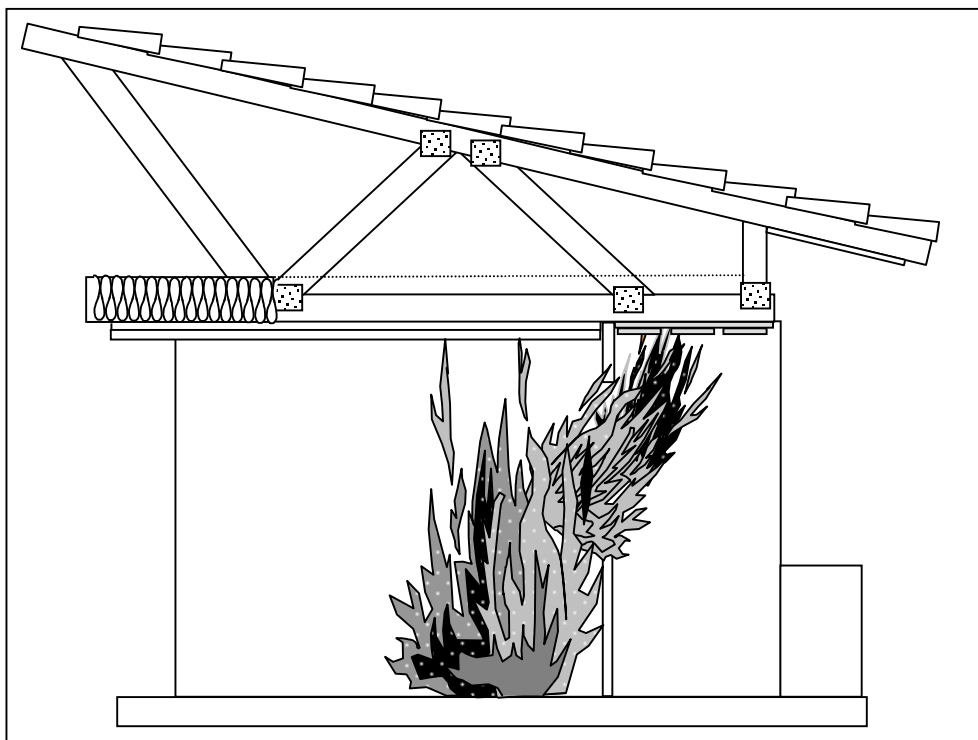
Lågorna kunde då slå ut och påverka takfoten och den glespanel som fanns över den delvis indragna balkongen. Ovanför balkongen bestod konstruktionen av en enkel brandgipsskiva anbringad på takstolarnas underram och därefter klädd med glespanel. Enligt ritningsunderlaget skulle denna del inte vara isolerad på vinden, men detta måste ha visat sig svårt att utföra i praktiken. Vid inspektionen i ett grannhus konstaterades nämligen att även delen ovanför den indragna balkongen var täckt med 350 mm lösull.

Figur 5 Brandspridning via taket på indragna balkong (jfr bild 3)

Varför konstruktionen såg ut på detta vis är oklart. Man kan möjligen spekulera i att konstruktören ansåg att balkonger generellt befinner sig i det fria, dvs. utanför fasadlivet, och att det därför inte krävs någon brandteknisk avskiljning mot vind. Konstruktion motsvarade inte den B 30-avskiljning mot vinden man projekterat för, vilken borde varit B 60.

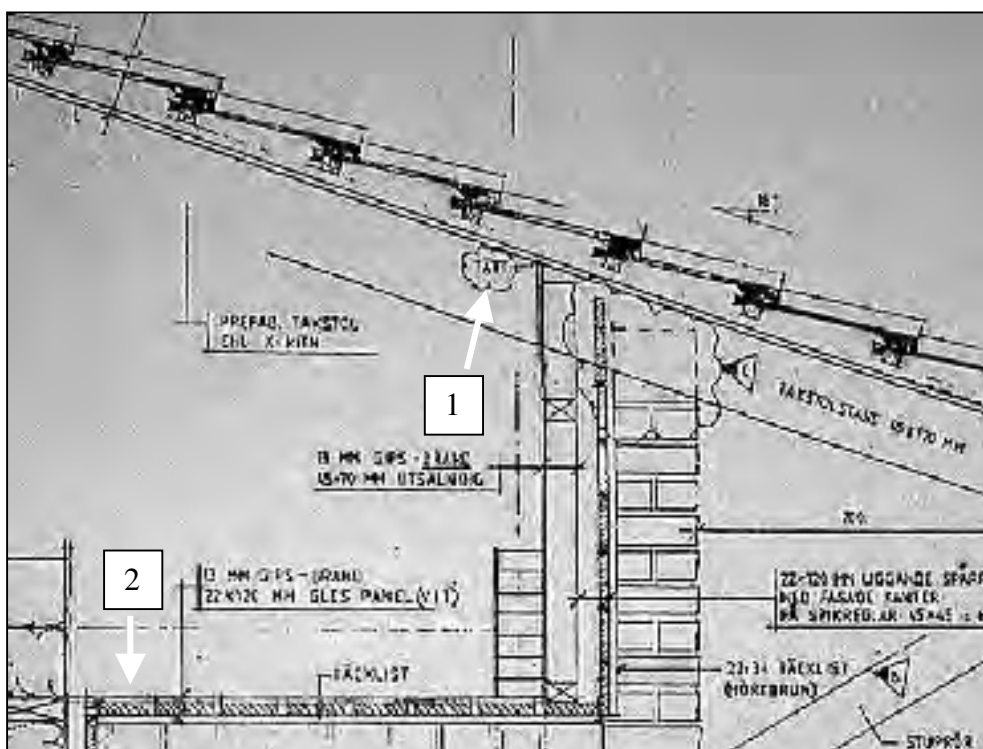
Bild 8 Ritningsdetalj över brandgipsskiva mot yttertak (1) och mot indragen balkong (2)

Vid inspektionen i grannhuset kunde man konstatera att en sådan skiva monterats och tryckts upp mot yttertakets insida, men att det inte gjorts någon ytterligare tätning. Här fanns alltså springor på några millimeter till någon centimeter. Denna konstruktion är heller inte utdragen på sidorna om balkongen.

Det är mycket troligt att lågorna från branden i lägenheten har nått upp till dessa springor och sedan spridits upp till vinden via dessa eller genom att lågor slagit upp vid sidan av den skyddande gipsskivan.

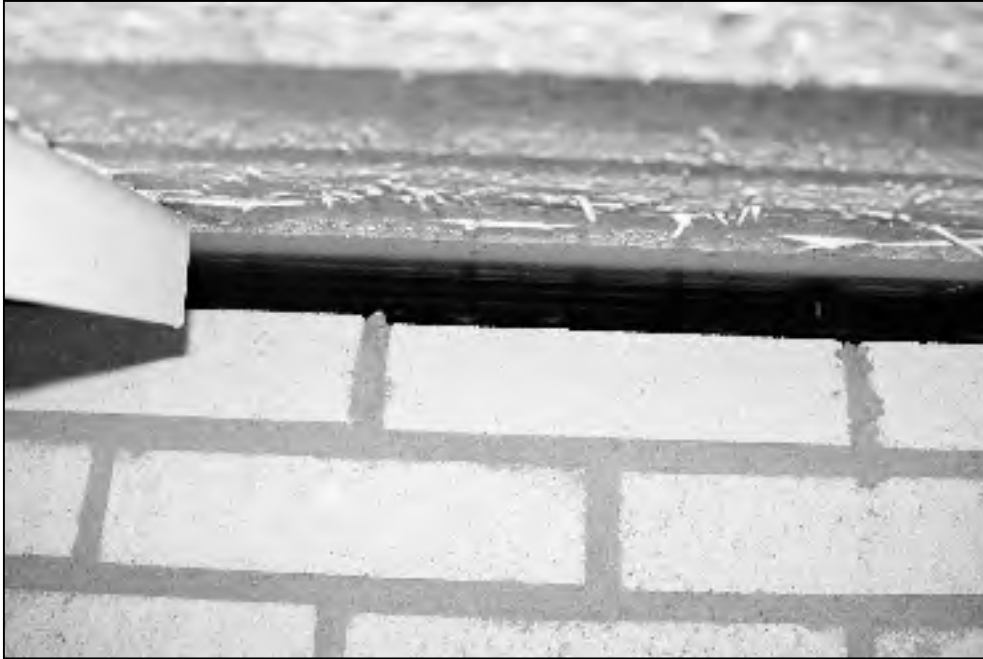
*Bild 9 Springa mellan skalmur och yttertakets råspont*

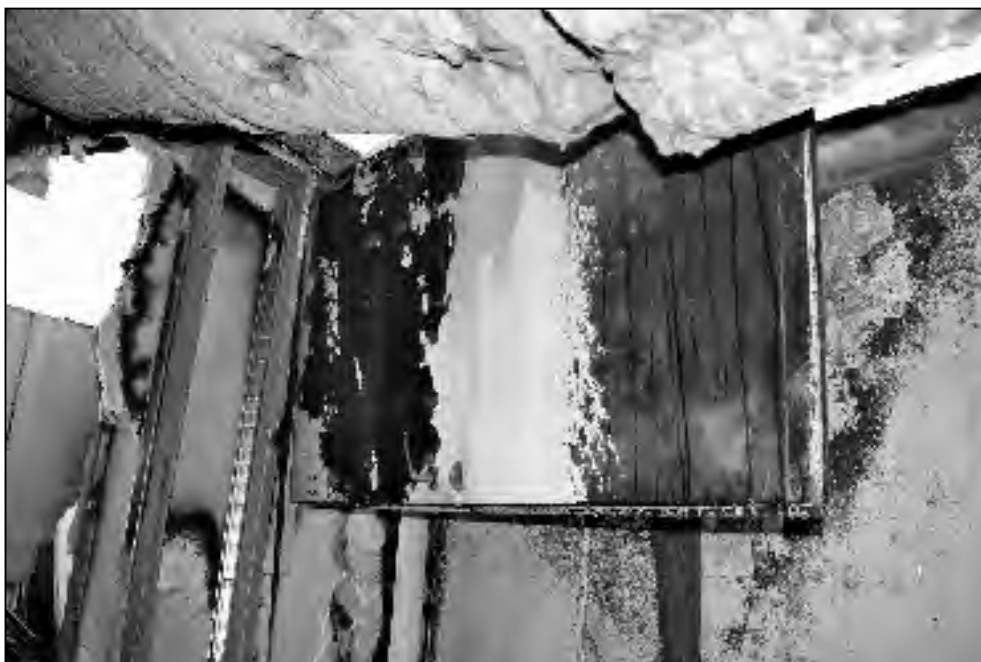
Räddningstjänstpersonalen hade, utifrån brandens spridningsförlopp inte på något sätt fått indikationer på att denna vägg överhuvudtaget fanns, vilket möjligen kan tala för att dörren inte varit stängd. Detta är inte osannolikt,

*Bild 10 Branddörren hittades liggande öppen ovanpå ventilationskanalerna*

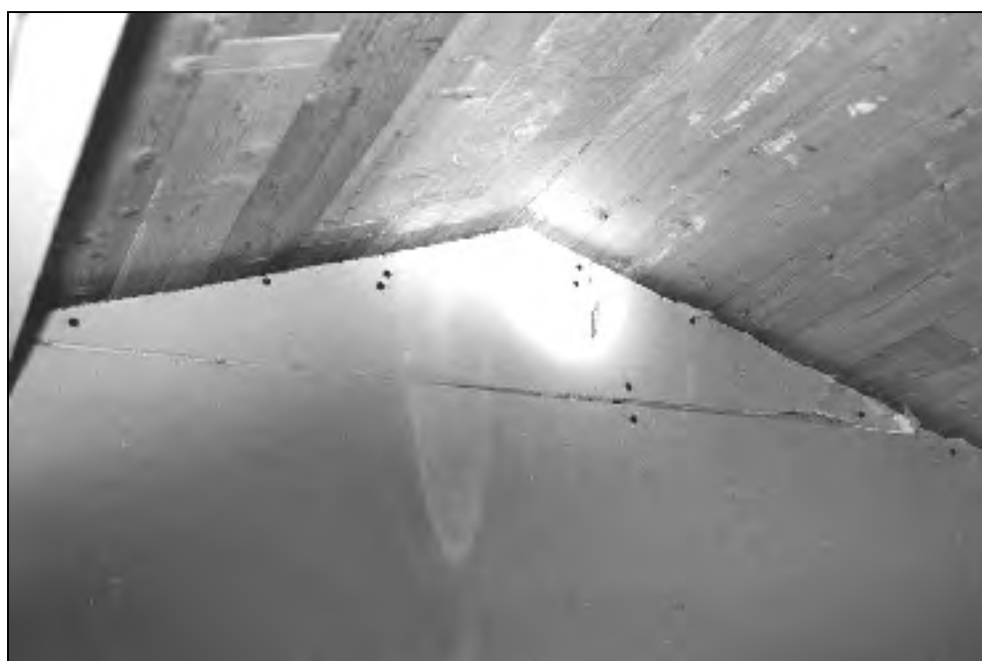
Bild 12 Brandväggens anslutning mot yttertaket, utan gipsskiva mot råspont

Den inspekterade väggen var inte tät mot yttertaket, eftersom gipsskivorna mot yttertaket saknades på väggens båda sidor. Den som uppfört väggen hade anpassat formen på gipsskivorna efter yttertaket, men någon tätning var inte gjord, vilket gav springor varierande från några millimeter upp till någon centimeter längs med hela konstruktionen.

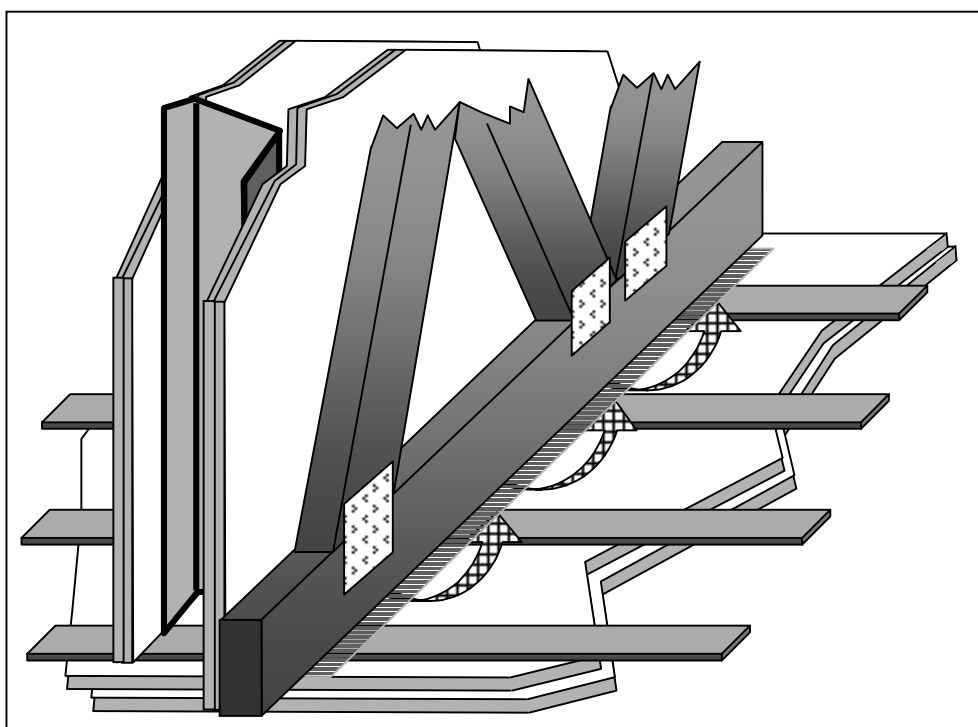
Konstruktionen av anslutningen mellan vindsbjälklaget och takstolarna (se fig. 6) är sådan att det uppstår en springa på ca 22x330 mm mellan ströläkten och gipsskivorna. Det är i detta utrymme som alla kabeldragningar till takarmaturer ligger för lägenheterna på våning fyra. Dessa kanaler som löper i huskroppens längdriktning går även under den takstol som brandväggen är fäst i.

*Figur 6 Schematisk skiss över brandväggens konstruktion och otätheter mot vindsbjälklaget*

Det är dock osannolikt att denna otäthet har någon betydelse för brandspridningen förbi brandväggen vid en vindsbrand, eftersom den ligger skyddad under ca 350 mm lösullsisolering.

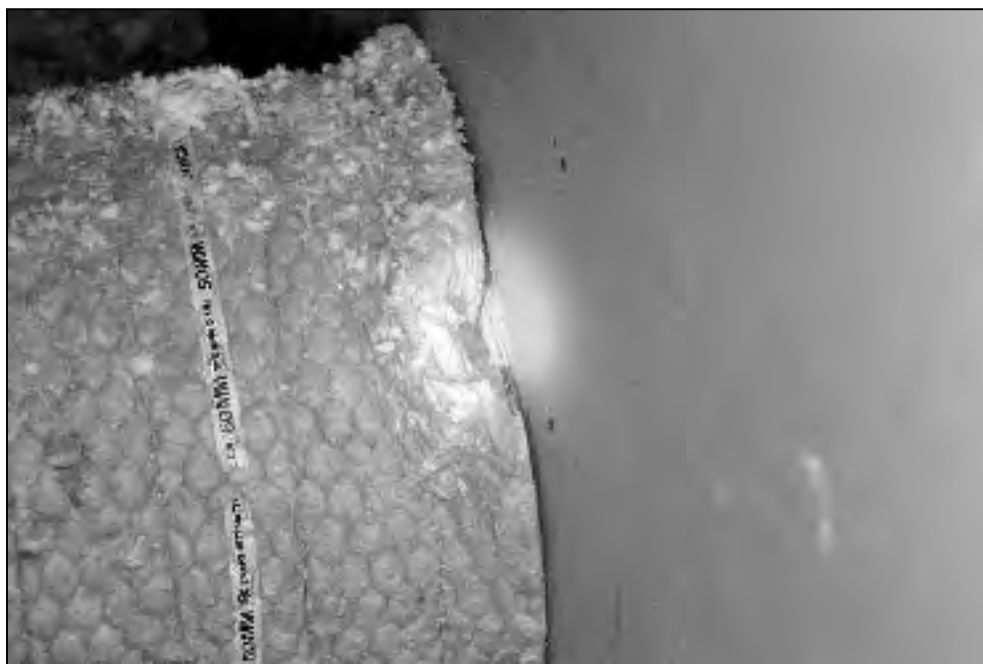
En allvarligare brist var att det inte fanns någon tätningssmassa mellan kanalens isolering och brandväggen på någon av kanalerna. Detta skulle vid en brand innebära att heta gaser och sticklågor utan hinder sprids genom väggen via dessa otätheter.

Det kan också ha inneburit att väggens bärande stålreglar utsatts för temperaturpåkänningar från insidan av väggen, vilket kan ha inneburit att väggen mist sin bärande funktion mycket fortare än man kunnat vänta sig utifrån vad väggen var avsedd att göra.

*Bild 13 Genomföring av ventilationskanal i brandvägg. Tätning mot brandgasspridning med tätningssmassa saknas*

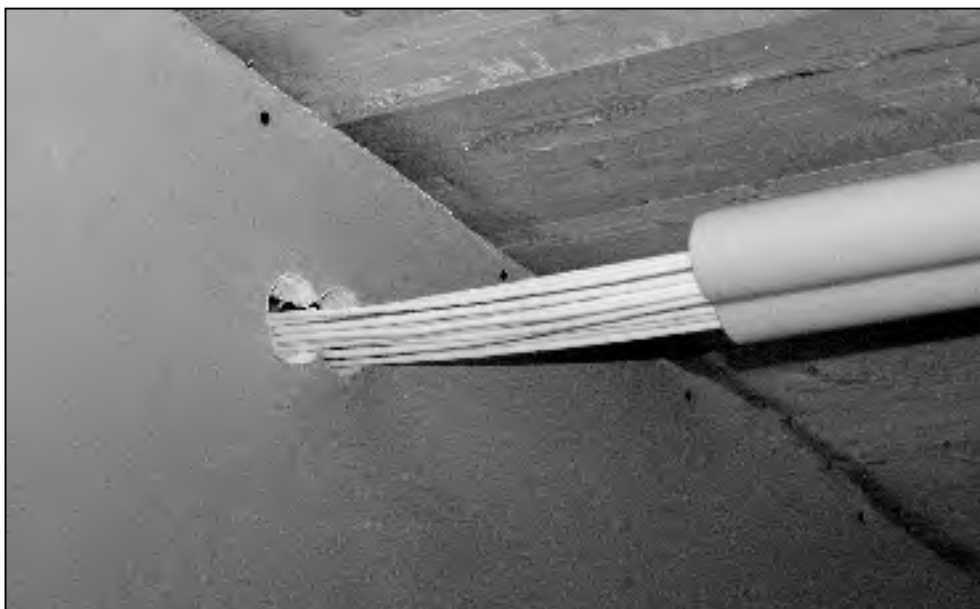
En annan allvarlig brist som noterades var en kabeldragning genom brandväggen som inte hade brandtätats överhuvudtaget. Det visade sig att man dragit in bredbandskablar för internetanslutning i huset. Installationen hade enligt uppgift gjorts av Bredbandsbolaget. Det fanns i samma vindsutrymme även andra kabelgenomföringar, bl.a. till ett brandtekniskt avskilt ventilationsrum.

Dessa genomföringar hade brandtätats, men på genomföringen i den inspekterade väggen hade detta alltså inte gjorts. Uppgifter som framkommit under undersökningen tyder på att dessa väggar glömdes bort då man beställde tätningsarbeten efter kabeldragningen.

Hålen som borrats var ca 40 mm i diameter, och man hade borrat flera hål intill varandra.

*Bild 14 Ej tätad genomföring av bredbandskablar i brandvägg på vind*

Denna otäthet i sig skulle vid en brand sannolikt innebära att brandväggens avskiljande funktion helt spolierats, eller minskats till några få minuters brandmotstånd.

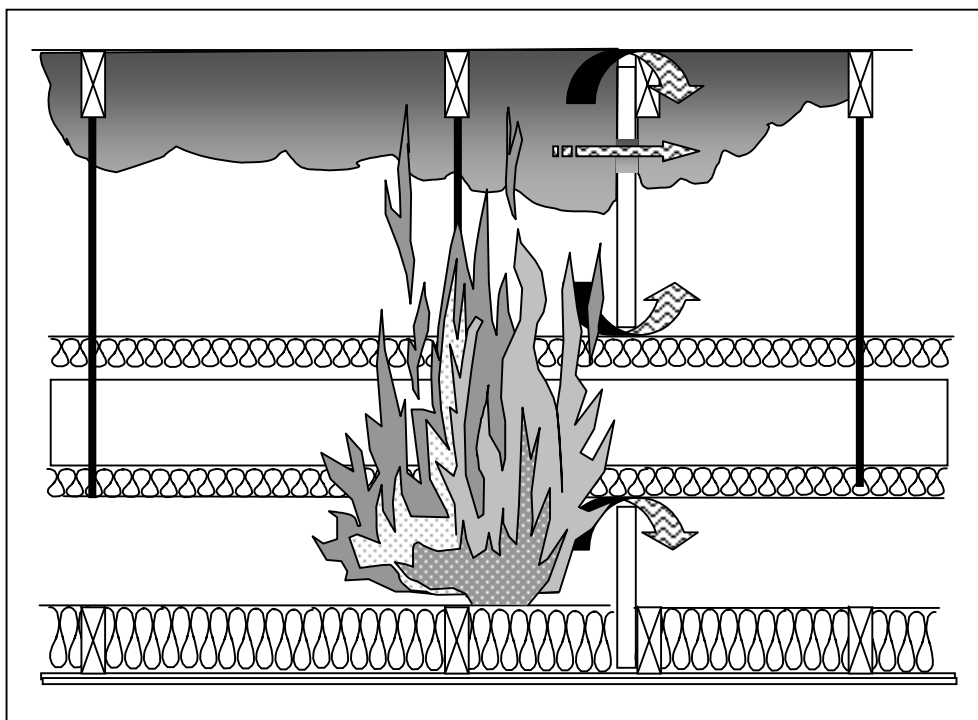
Figur 7 Otätheter och spridningsvägar i den inspekterade väggen.

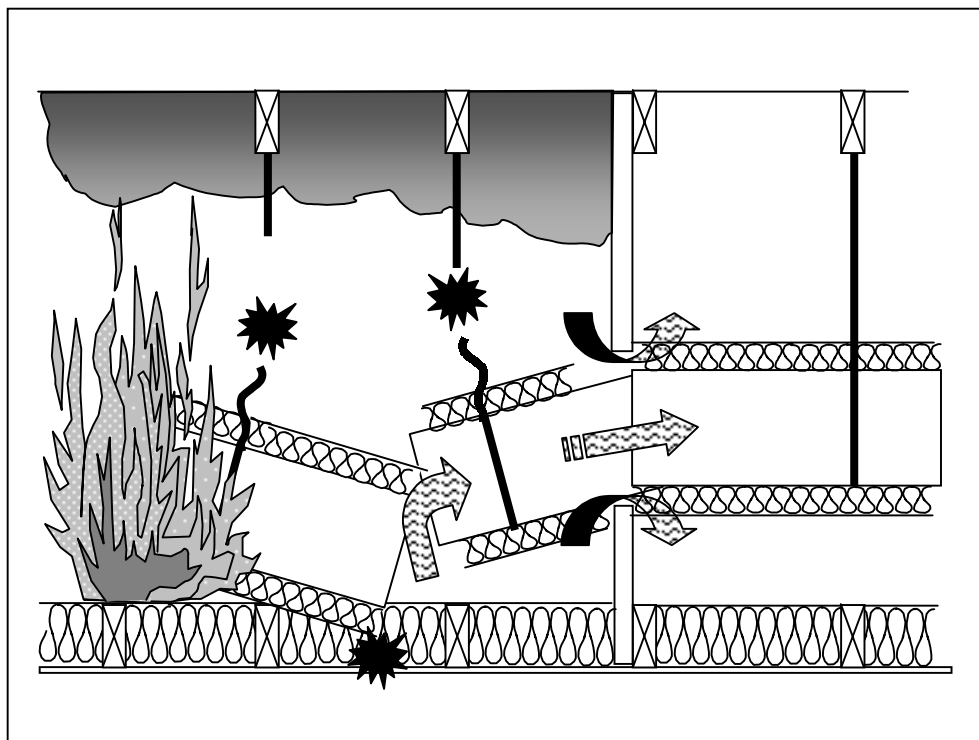
Den inspekterade väggen har en grundläggande svaghet i sin konstruktion. Svagheten består i att ventilationskanalerna skulle kunna deformera väggen om kanalernas upphängningar brinner av. Följden blir då den att ventilationskanalernas enda återstående upplag blir själva brandväggen.

*Figur 8 Otätheter som kan uppstå genom att ventilationens upphängningar håller annan klass än andra branschskiljande konstruktioner.*

Om kanalerna faller ner uppstår sannolikt antingen en knäckning på själva kanalerna eller vid genomföringen i brandväggen. Oavsett om det uppstår en otäthet kring kanaler vid väggen eller om kanalen i fallet blir så otät att den släpper in rök eller heta gaser och eld så är den brandcellsavskiljande konstruktionen genombruten.

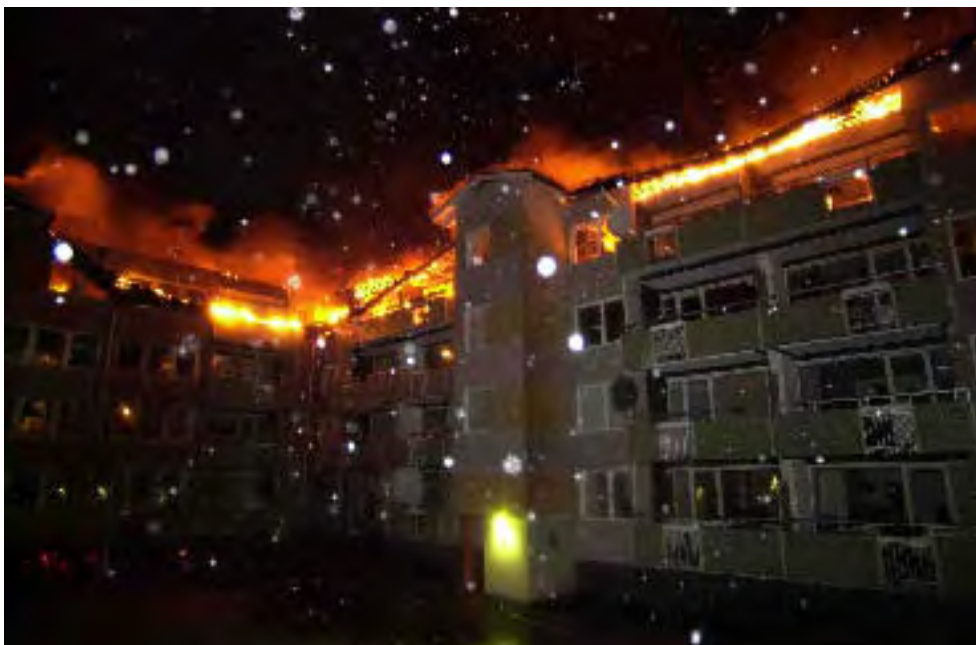
Eftersom det fanns en ventilerad takfot längs hela fasaden fanns det inte något skydd mot brandspridning från fasaden in på vinden denna väg. Takfoten var ventilerad på ömse sidor om brandväggen, vilket möjliggjorde att stickflammar kunde tryckas ut från takfoten på den brinnande sidan och sprida sig under takfoten in på andra sidan om brandväggen.

*Bild 15 Brandtrycket pressar ut brandgaser som kan sprida sig sidledes under takfoten*

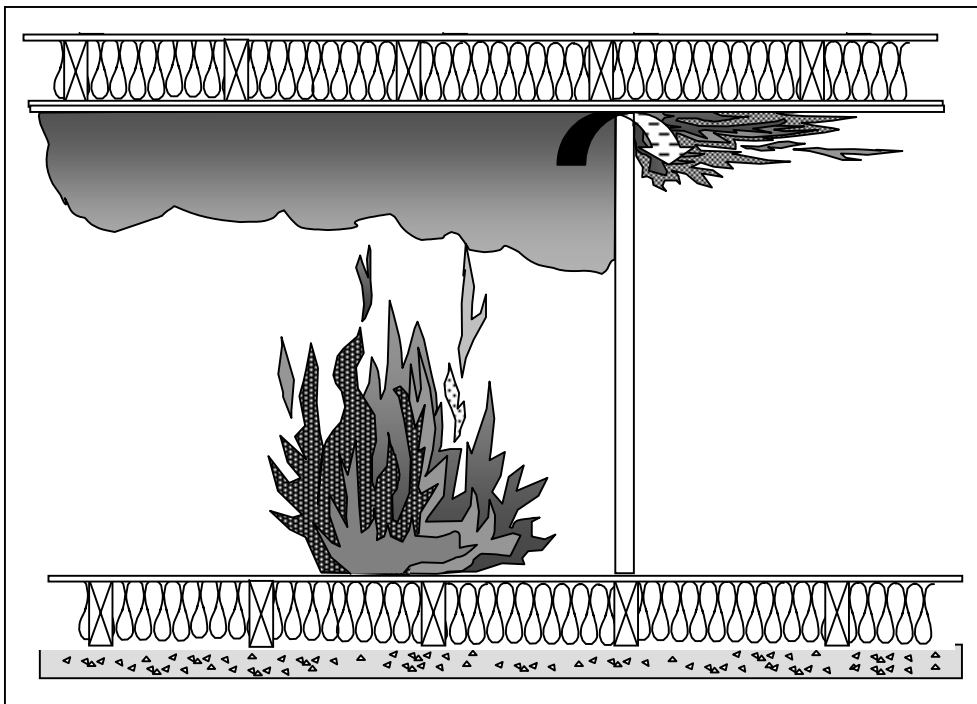
Eftersom takstolarna var av fribärande konstruktion miste de dessutom sin formstabilitet om en eller flera strävor lossnade eller brann av, vilket snabbt gav stora utböjningar och deformationer på underramen. Detta innebar att bjälklaget blev otätt mot brandcellsskiljande lägenhetsväggar, och att brandspridning också kunde ske horisontellt mellan lägenheter.

Figur 9 Horisontell brandspridning mellan lägenheter till följd av deformationer i takstolar.

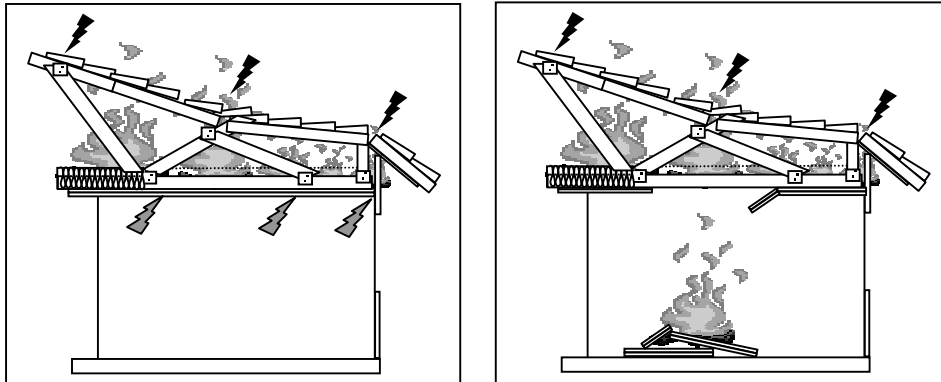
Det har inte under utredningen framkommit vittnesuppgifter om säkra observationer av denna typ av brandspridning, även om flera ras av detta slag observerades och släcktes innan spridning kunde ske.

Figur 10-11 Svaga punkter i konstruktionen ledde till brandspridning via sättningar, laster och ras.
