## ANLEDNING TILL UNDERSÖKNINGEN

Brandtillbud i elcentral, X-gatan i X-stad.

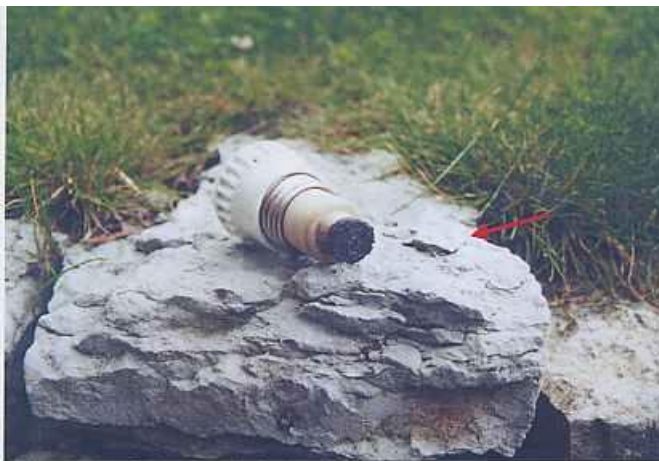
En av smältsäkringarna i huvudelcentralen är inte ordentligt fastskruvad. Mellan säkringen (25 A trög) och bottenplattan i säkringshållaren fanns ett litet mellanrum. Tydliga skador på metallen tyder på att ljusbåge har förekommit. Ljusbågens frekvens har troligen varit orsaken till det blinkande fenomenet. Elcentralen av äldre modell är monterad på en murad vägg i källaren. Någon risk för antändning fanns inte i detta fallet. Huset är beläget alldeles intill ett järnvägsspår med vibrationer i konstruktionen som följd.

Bild 1: Närbild på säkringen. Spår efter ljusbåge vid pilen.

- Det är viktigt att kontrollera att proppar och skruvar i elsystemet är ordentligt åtdragna.
- Elcentraler bör placeras så att vibrationer inte riskerar att lossa skruvar och proppar
- Elcentraler bör placeras så att eventuell värmeutveckling och/eller ljusbågar inte riskerar att antända brännbart material eller byggnadsdel.

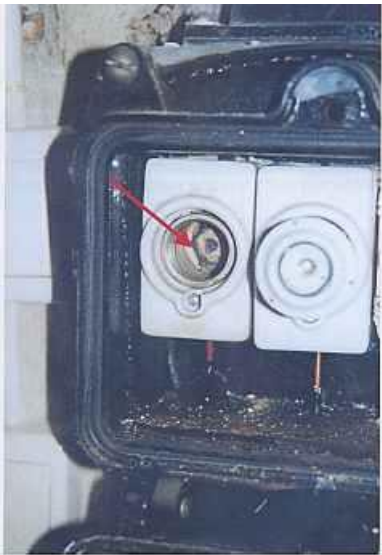
Bild 2: Även bottenplattan visar spår efter ljusbåge
