ANLEDNING TILL UNDERSÖKNING

Brand i köksvägg.

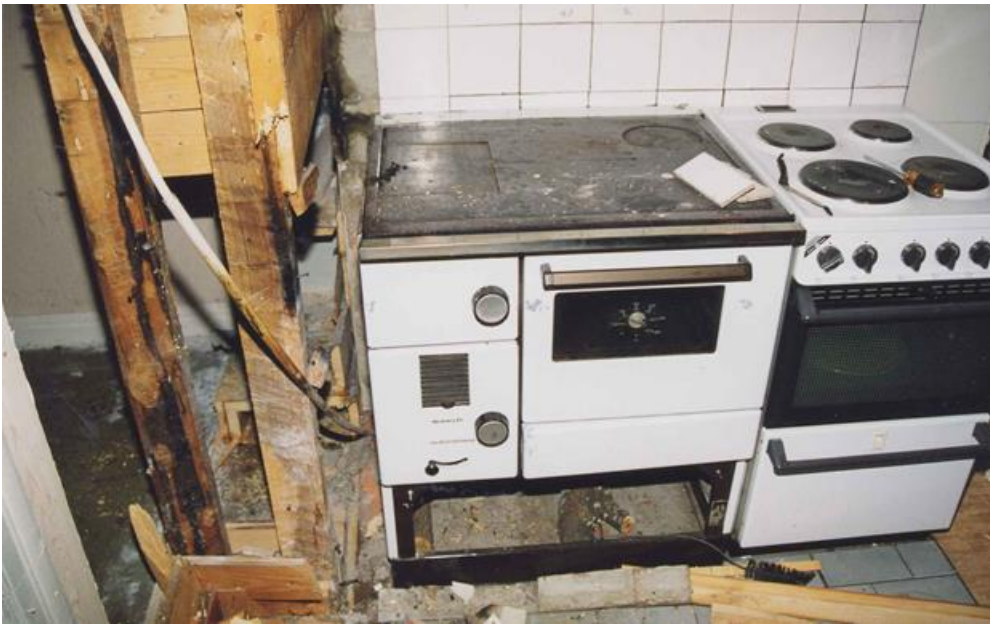
Undersökningen inleddes i anslutning till släckningsarbetet. Primärbrandområdet utgörs av en trävägg mellan kökspannan och en platsbyggd garderob i ett angränsande rum. Mellan pannan och väggen finns en murad tegelvägg i halvsten, från golvet till spisens övre höjd. I tegelväggen finns ett hål i murbruket där värme passerat (sotning). Antändning har skett i träväggen bakom muren. Branden har sedan spridit sig in i garderoben, garderobsdörren är genombänd. Vid provtryckning av kökspannan avslöjas att denna läcker mellan spishällen och gaveln, vilket medför att heta oförbrända gaser kan strömma ut.

Strömningsvärme från den otäta spisen, har letts via den trasiga tegelmuren till bakomliggande trävägg. Därefter har branden utvecklats i träväggen, in i garderoben.

Eldstäder som inte används regelbundet skall besiktigas av sotare innan de tas i bruk.
