ANLEDNING TILL UNDERSÖKNING

Brand i reningsverk.

OBJEKTET

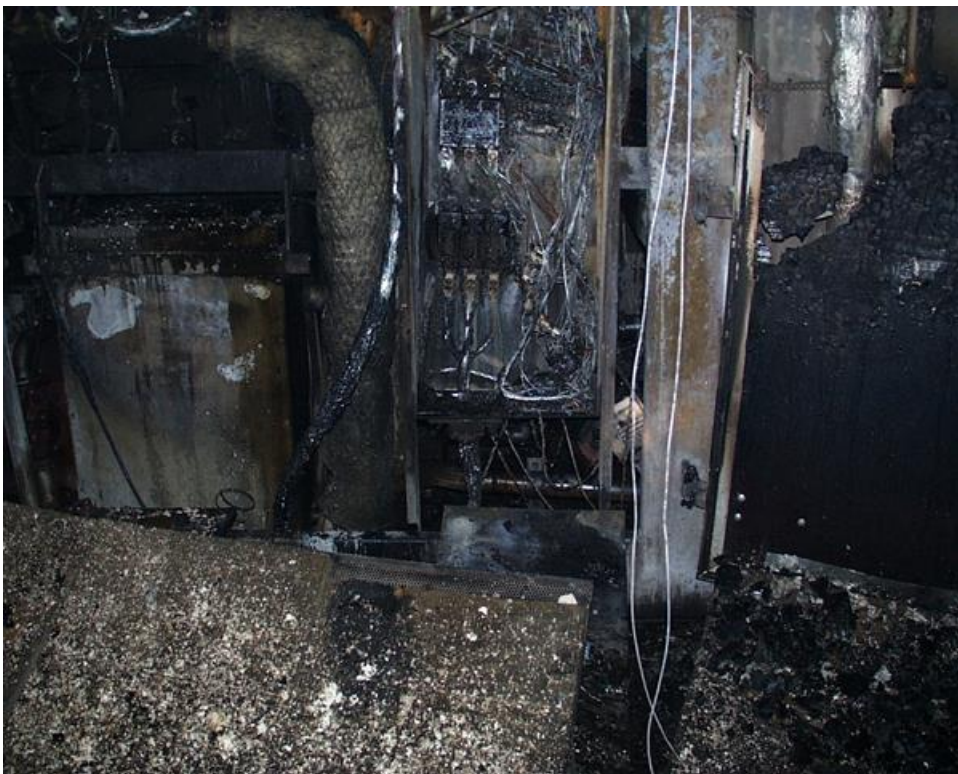
Brandbilden talar för att branden startat i gasmotorrummet. Orsaken till att det började brinna i utrymmet är svår att fastställa då branden pågått länge i detta rum. Tänkbara orsaker kan vara elfel, läckage av metangas eller någon form av mekaniskt haveri.

Startutrymme: Troligen gasmotorrummet.

Rester av gasmotor.

- # Gasmotor bör vara förlagd i egen brandcell och i sidan på byggnad.
- # Avstängningsventiler för gasanläggning bör vara förlagda på utsidan av byggnaden
- # Automatiskt brandlarm/gaslarm bör vara vidarekopplat till räddningstjänsten
- # En stängd dörr förhindrar rökspridning.
- # Rutiner för håltagning i liknande takkonstruktioner bör framtagas och övas
- # Grävmaskin är ett bra sätt att snabbt få hål på ”besvärliga” tak.

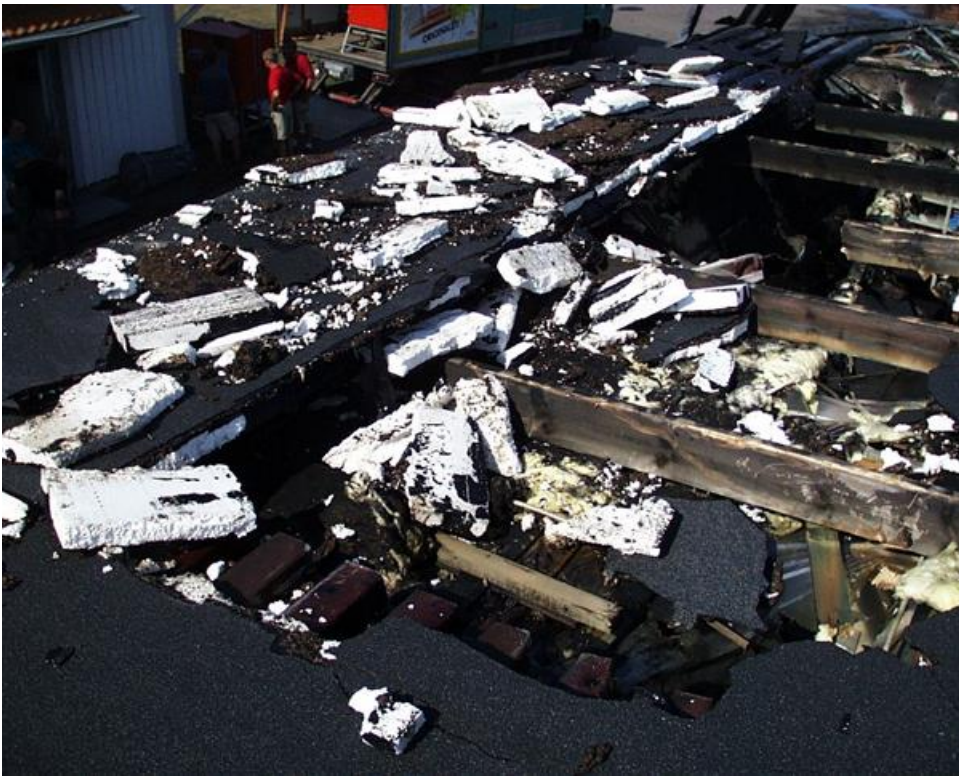
Ett meddelande gick ut via radion att det var giftig rök som kunde gå in mot centrala delarna av staden men vi var lyckligt lottade och röken gick hela tiden ut mot vattnet. Håltagning blev nästa steg för att komma åt elden som fanns mellan det yttre självbärande plåttaket och innertaket som bestod av spånskivor eller dylikt.

Insatta kårer var A-stad, B-by, C-by, D-stad och E-stad. Räddningsledare var NN med XX som skadeplatschef. Gasen som föranledde VMA-meddelandet (ljusgul) utvecklades troligen då frigoliten brann. Frigolit (polystyren) i sig är ganska harmlöst (C8H8) och utvecklar bara koldioxid och vatten vid brand. Frigoliten är dock kraftigt expanderad, och numera görs expansionen med koldioxid och pentan. Innan 90-talet användes istället klorfluorkarboner (CFC) för detta ändamål. Troligen var det expansionsmediet i frigoliten som gav upphov till den gulaktiga röken.

Takkonstruktion bestående av byggskivor, isolering/takstolar, korrugerad plåt, frigolit, kork samt papp.
