## ANLEDNING TILL UNDERSÖKNINGEN

Tillbud i el-kontakt till spis.

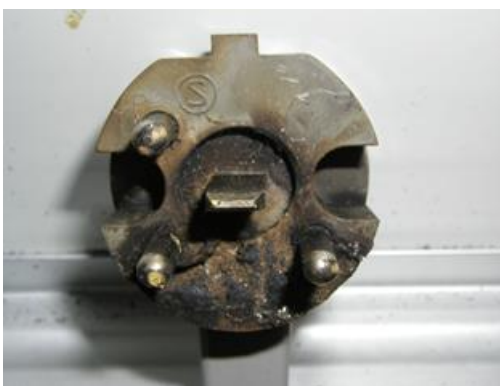
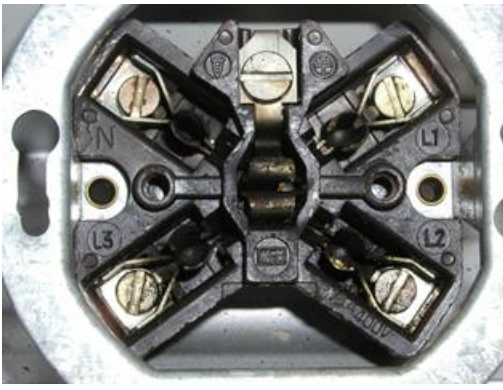
Under natten vaknar flickan i familjen av en smäll. Hon väcker mannen i familjen som märker att huset är mörklagt. Vid kontroll i elskåpet upptäcks att jordfelsbrytaren löst ut. När denna återställs fungerar viss belysning i huset. Då upptäcks att fem säkringar löst ut. Mannen känner nu brandlukt och tittar runt i köket där han ser att el-kontakten till spisen har kopplats ur. Han ser också att det är bränt runt kontakten, både honan och hannen. Brandvarnare fanns men den löste inte ut.

Platsbeskrivning: Huset är ett två plans parhus i tegel där köket är beläget på plan ett. Brandorsak: Kortslutning i eluttaget på grund av ansamling av fukt.

Spisens konstruktion med ventilen till ugnen som kan vändas gör att vätska rinner ner på baksidan och samlas i el-uttaget. Efter en tid blir det kortslutning i el-uttaget. Kortslutningen innebar att huvudsäkringens till huset löser ut. Problemet har uppmärksammats tidigare och åtgärden har varit att byta el-uttaget till spisen. Enligt elektrikern i området har man bytt cirka 5 el-uttag den senaste tiden efter liknande tillbud. Vid kontroll i ett av grannhusen konstaterades det att där fanns en början till ansamling av fukt och smuts från ugnen. Spisen är cirka 10 år gammal. Detta borde vara en signal för att vidta åtgärder innan en allvarlig brand inträffar. En inventering i området bör göras för att skaffa sig en överblick av hur många el-uttag som behöver bytas. Åtgärden kan vara att spärra ventilen till ugnen så att ventilationen riktas framåt över spis-hällen. Räddningstjänsten kallades inte till platsen då innehavaren av lägenheten själv är brandman och bedömde sig ha läget under kontroll.
