ANLEDNING TILL UNDERSÖKNING

Brand i tak på mataffär i X-by.

SLUTSATSER

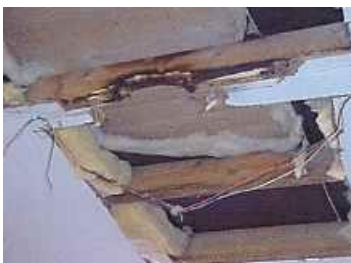
Min undersökning bestod i att ta del av polisens anmälan och uppgifter från släckningsledaren. Polispatrull på plats har bidragit med foton från brandtillfället. Själv har jag undersökt lysrörsarmaturen och besökt platsen efter det att reparationsarbeten utförts. Förundersökningen från polisens sida lades ned innan teknisk undersökning utfördes (ingen brottsmisstanke). Lysröret som är av en enkel öppen modell där och uppvisar kraftiga brännskador där drosseln är inbyggd i foten till lysröret. Drosseln har med nämnd placeringen ett avstånd av endast ca 5 mm till det, i detta fallet, brännbara taket. Drosseln är med största sannolikhet upphov till branden.

Startutrymme: Tak ovan lysrörsarmatur.

Startföremål: Drossel i lysrörsarmatur.

Halvt genomkolad takbjälke.

- Lysrör måste konstrueras så att konstruktionen klarar av ett haveri i en drossel
- Befintliga lysrör måste regelbundet kontrolleras
- Utsatta takytor kan behöva kläs in med tändskyddande beklädnad
