OBJEKTET

X-stad Energi producerar fjärrvärme och el till X-stad. Anläggningen drivs med torv från Z-by. Torven kommer till X-stad med tågsätt lastade i containrar. Tågtransportföretaget X är transportör. Containrarna lagras på varandra inne på X-stad Energis område.

HÄNDELSEN

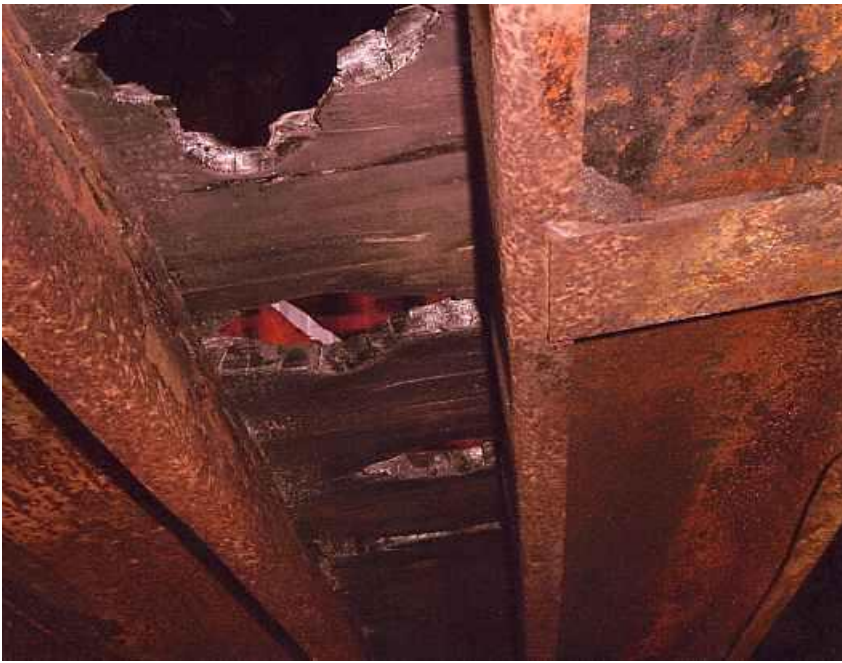
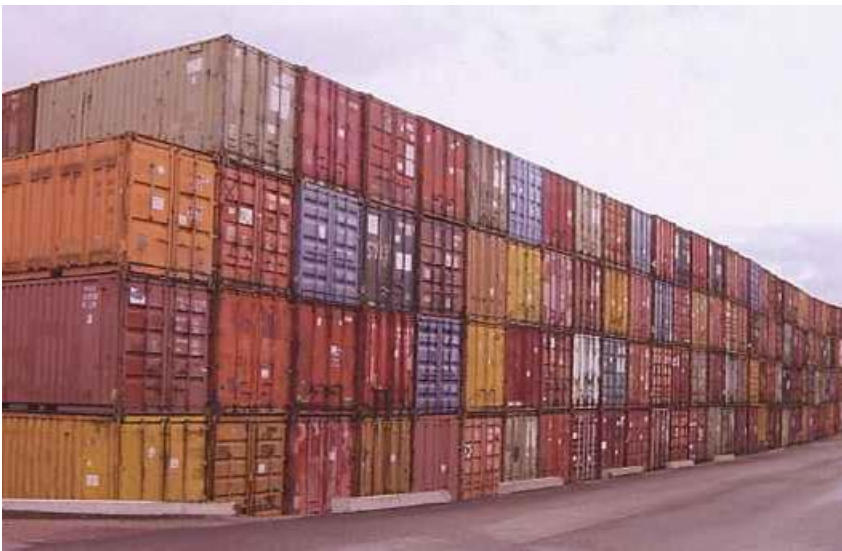
Containrarna står staplade på varandra inne på X-stad Energis område. Den aktuella brandskadade torvcontainern stod långt in i stapeln av containers. Vid undersökningen finns den stående på öppen plats för undersökning. Utvändigt syns tydliga brandskador mitt på långsidan av containern. Golvet i containern är av trä. Brandskador finns mitt på golvet där det brunnit hål. Tittar man utifrån upp under golvet syns kolningsskadorna större än inifrån. Det primära brandområdet är mitt på containern. Vid förhör med NN hörs om rutiner för hanteringen. Ca. 60 st. containrar lastade med torv på tåg-vagnar kommer dagligen från Z-by. Dessa lastas sedan av på X-stad Energis område till en förvaringsplats. Den aktuella containern var lastad den yy-yy-yy i Z-by och framme i X-stad den zz-zz-zz. Lite osäkra uppgifter där. Den xx-xx-xx upptäcks branden på X-stad Energis område. Den aktuella containern har alltså stått där nästan tre veckor. Kontakt har tagits med tågtransportföretaget. Där framkommer inga uppgifter om brand eller sk. tjuvbromsningar vid tågtransporter under den aktuella tiden.

Det är inte ovanligt att torv självantänder, vilket inte minst en stor torvbrand för ett tiotal år sedan visar. Det är heller inte ovanligt att tåginbromsningar orsakar bränder. Brandorsaken är med stor sannolikhet självantändning av torven inne i containern. Containrarna lastas på varandra med ett mellan rum av ca. 15 cm. En teori kan vara att den brinnande torven bränner hål på trägolvet i containern. Glödbränder rasar ner i mellanrummet mellan containrarna och påbörjar brand även underifrån. Det kan förklara kolningen av trägolvet utifrån. En mindre trolig brandorsak kan vara att den orsakats under transport. Inbromsning av tåget skulle då orsaka gnistregn som i sin tur skulle antända trägolvet underifrån. Det som talar mot det är att ingen har sett att en brand pågått vid avlastningen i X-stad. Branden upptäckts ju flera veckor senare på förvaringsplatsen.
