UNDERSÖKNINGEN UTFÖRD AV

Fredric Jonsson, räddningstjänsten.

HÄNDELSEN

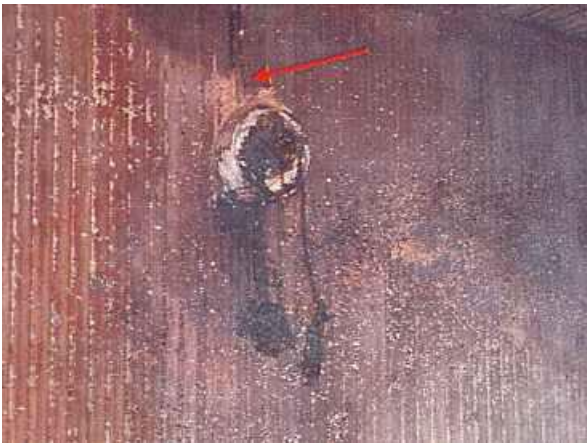
Teori 2: Glödlampan har orsakat branden genom antingen pellets som legat på skyddskåpan eller genom övertäckning.

Efter undersökning av resterna till lampa på SKL kan det utsägas att lampans effekt var 75 Watt. En naken 75 watts lampa kan mycket väl antända pellets genom anläggning. Det är dock tveksamt om temperaturen är tillräckligt hög utanpå skyddskupan för att orsaka antändning genom anläggning. Detta leder fram till teori tre.

Teori 3: Skyddskupan har gått sönder när pelletsen sprutats in i utrymmet och pellets har tagit sig in till den nakna glödlampan.

Avseende övertäckning så borde kupa eller inte kupa spela roll. Den producerade värmen måste ledas bort i vilket fall som helst. Däremot spelar effekten roll och 75 watts isolerad (övertäckt) glödlampa borde producera tillräckligt med värme för att orsaka antändning. Givetvis under förutsättning att den varit tänd en stund.

Ett mönster som eventuellt indikerar var översta nivån med pellets fanns. I så fall har lampan varit övertäckt.

Det är viktigt att skydda, men ännu hellre helst avlägsna elinstallationer från utrymmen som används som upplag.
