Malmö Brandkår
Operativ Ledning

Malmö 2003-08-06

Kemikalieolycka
Rangerbangården Malmö 2003-08-04
Särskild Insatsrapport

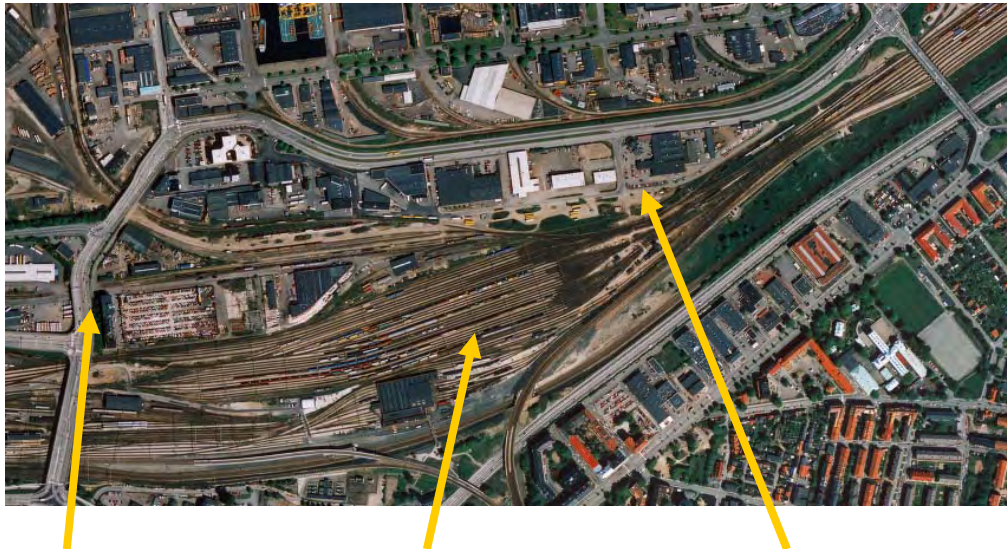
Brytpunkt

Cisternvagn

Ledningsplats/resurser

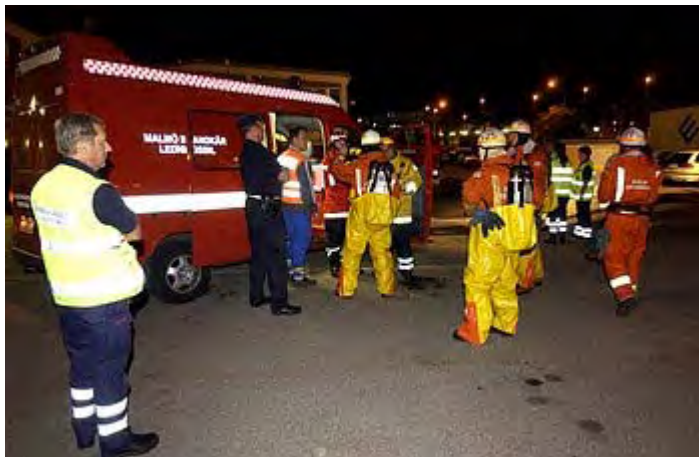
Rd-grupp för kontroll av läge får instruktioner och information innan insats

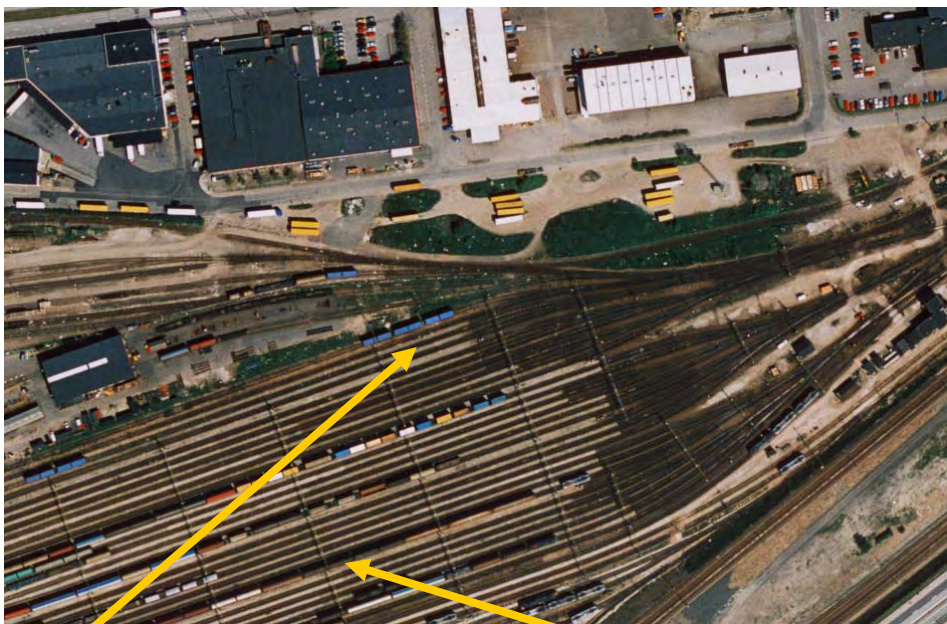
Flyttad tankvagn – 200m till släckbil/BP

1:a position – 350m

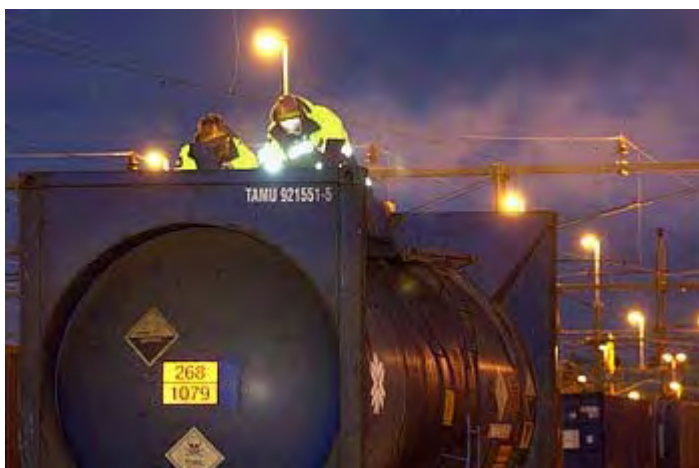
KEMIRA insatsstyrka påbörjar tätning och indikerar med ammoniaklösning

Läckage runt säkerhetsventil konstateras och indikeringsvätska visar gasspridning från vagnen norrut och mot mark pga. densitetstal. Tätning påbörjas men på grund av skador på packning/gångor kan detta inte göras fullständigt. Ventil utsatt för mekanisk påverkan och en provisorisk

tätning är redan gjord – troligen i Spanien. Manometer är ur funktion. KEMIRA bedömer läckan som mer besvärlig än väntat och 2 alternativa åtgärder bedöms:

- Tömning av vagnen på plats vilket kräver viss specialutrustning, lutlösning för neutralisation mm. Bedöms som mycket olämpligt pga. närhet till bostäder.
- Flyttning av vagnen till kombiterminal och överlastning till lastbil för transport till KEMIRA där säkert omhändertagande kan göras i deras lossningshall.

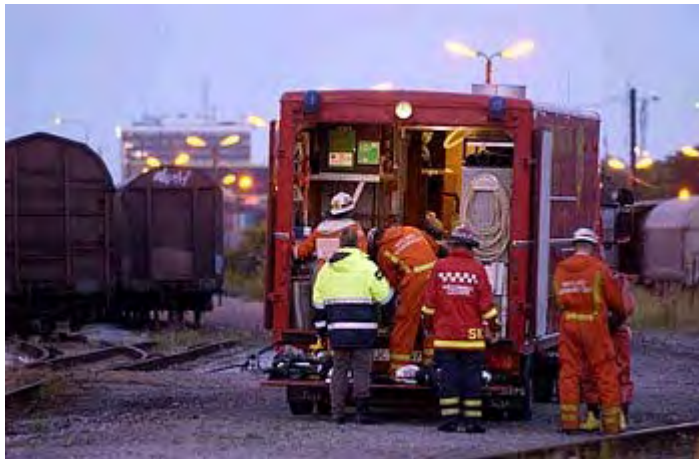
Komplettering med
utrustning från M149

Beslut fattas att flyttning skall göras och att tätning skall förstärkas så långt som möjligt. Komplettering med tätutrustning från M149.

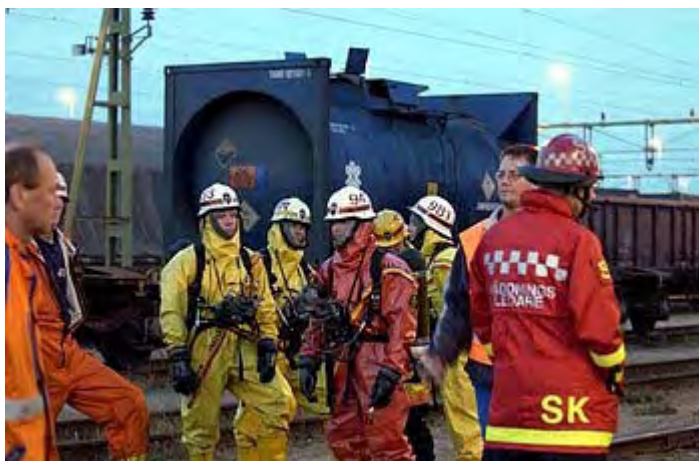
Tätning klar – diskussion om
fortsatta åtgärder

06.45 är detta klart och stn M120 + M149 övervakar överflyttning till lastbilstrailer. Därefter poliseskort till KEMIRA.

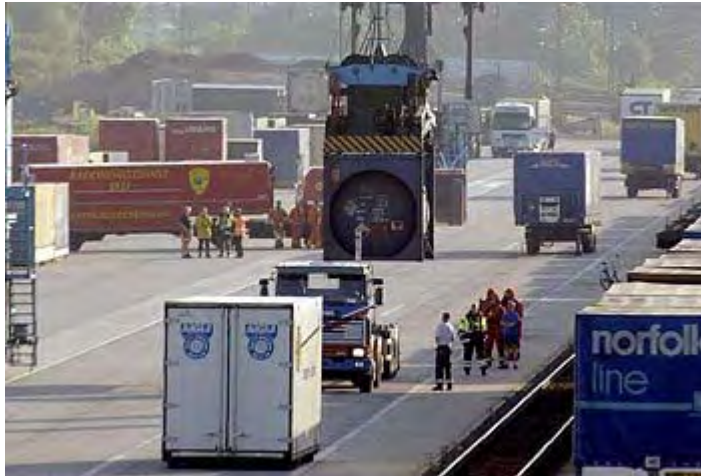
Lyft till lastbiltrailer utan problem

Efter tömning och demontering av ventil konstaterar KEMIRA att sprängbleck till säkerhetsventil är borta. Detta öppnar vid 9,8 bars tryck och har troligen inträffat i Spanien. Då trycket sjunkit till ca 8 bar stänger säkerhetsventilen igen men en skada på en packning i sätet till ventilen har gjort att gasläckage fortsatt. Ett försök till tätning har gjorts i Spanien. Även om säkerhetsventilen öppnat igen senare vid tryckökning är det inte säkert att lukt konstateras om det blåser eller om tanken transporteras i vinddrag. Orsaken till att det syntes läcka även från ventilens säte var att gasen tryckts ner här och reagerat med fukt och bildat svavelsyrlighet.
