ANLEDNING TILL UNDERSÖKNING

Brand i vägg/trossbotten i närheten av murstock.

UNDERSÖKNING UTFÖRD AV

Gert Lönnqvist, Räddningstjänsten.

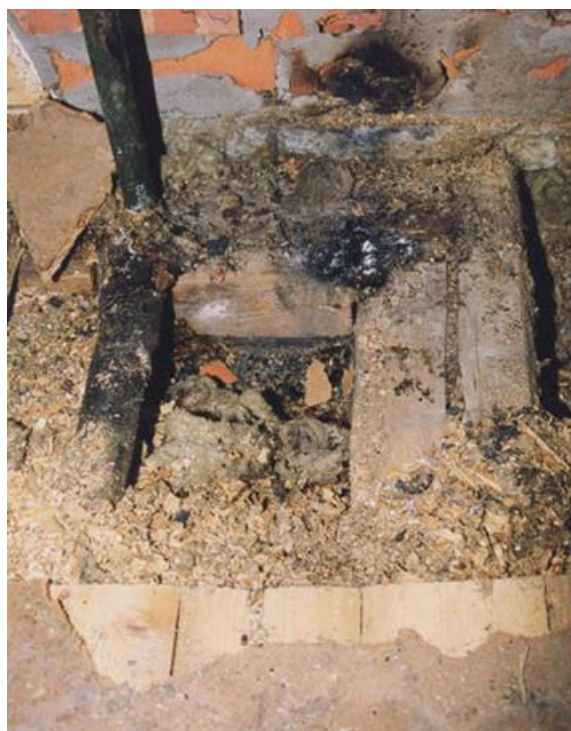
Undersökningen inleddes måndagen den xx-xx-xx kl 14.00. Ägaren redogjorde för händelseförloppet. Man hade eldat i vardagsrummets öppna spis under eftermiddagen och kvällen. När man kände röklukt kunde man konstatera att rök trängde fram från väggen i en garderob, i ett angränsande rum. Den frilagda väggytan visar att branden utvecklats mellan en av sidoväggarna på den öppna spisen och intilliggande väggkonstruktion. Glödbland har vandrat genom ett lager mineralull och sedan spridit sig till två stående träreglar, sågspånsisolering och underliggande trossbotten. Garderobens bakstycke är genombränd på en yta av ca 1 m². Det konstateras att spisens sidovägg saknar täckande puts mot bakomvarande vägggyta. Brandbilden visar tydligt att spisens fogar varit otäta vilket medfört att brand kunnat spridas i bakomvarande väggkonstruktion. Den mineralullsskiva som monterats mellan spis och vägg har snarast ackumulerat värme och kanske till och med bidragit till brandspridningen.

Branden har orsakats av en bristfälligt konstruerad öppen spis. Otäthet i murverk samt avsaknad av heltäckande puts har tillåtit värme/gnistor att antända bakomvarande väggkonstruktion.
