ANLEDNING TILL UNDERSÖKNINGEN

Rökutveckling från dataserverrum på ett behandlingshem. Tisdagen den xx-xx-xx.

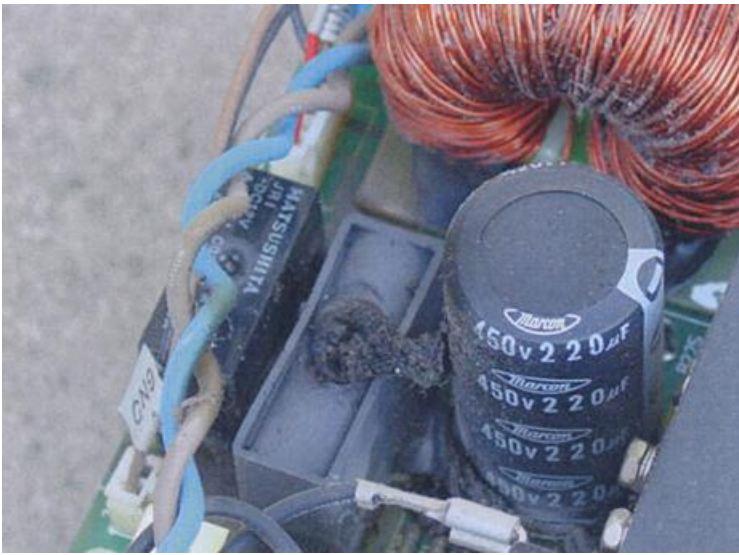
Enheten som producerade rök visade sig vara en så kallad UPS-enhet, en slags batteribackup som gör att avbrottsfri kraft finns till servern även om strömmen går eller ett tillfälligt "blink" uppkommer i elförsörjningen. Efter att ha demonterat locket visade det sig att endast en komponent, troligen en kondensator, hade brunnit.

Komponenten som brunit.

· UPS-enheter har brunnit på flera andra anläggningar i kommunen. Bränder i serverutrymmen har ofta visat sig bero på UPS-enheten. UPS-enheter bör placeras i annan brandcell än servern.
