## ANLEDNING TILL UNDERSÖKNINGEN

Brandtillbud i värmedyna, X-gatan i X-stad, måndagen den xx-xx-xx.

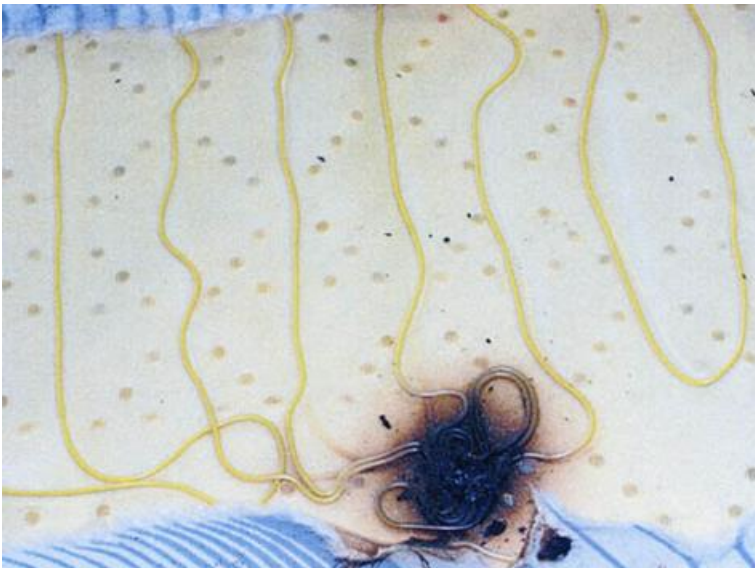
Vid undersökning av madrassen visade sig ett brännmärke med cirka 5 cm diameter. Under madrassens yttersta lager fanns värmeslingorna limmade på ett lager skumplast. Slingorna var dragna diagonalt med mellan 5 och 10 cm mellanrum. På det ställe där brännmärket fanns var dock slingorna lagda i en mindre "härva", flera slingor korsade varandra. Vid närmare undersökning visade sig det att slingornas hölje av plast att brunnit och smält. Även skumplasten var bränd. Troligtvis har en överhettning skett i "härvan" med brand som följd.

- Brandtillbudet har med stor säkerhet orsakats av ett fabriktionsfel.
- Detta var det andra tillbudet på några veckor med brand i elektriska värmefiltar i kommunen. Vid ett annat tillfälle orsakade en filt av märket Y en mer omfattande brand i sängkläder på ett äldreboende. Mer information än så saknas dock från den händelsen.
