ANLEDNING TILL UNDERSÖKNINGEN

Undersökningen är gjord med anledning av en brand i en diskmaskin på X-stad sjukhus.

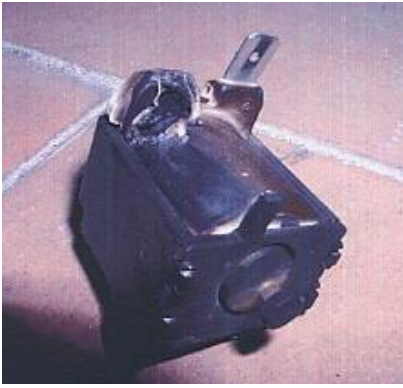
Brandorsaken är sannolikt ett elektriskt fel i endera en spole för styrning av luckan för diskmedelspåfyllning alternativt en glappkontakt mellan en kabel och spolen.

*Spolen som har kraftiga skador där
kablarna suttit.*
