## UNDERSÖKNINGEN UTFÖRD AV

Gert Lönnqvist, räddningstjänsten.

### HÄNDELSEN

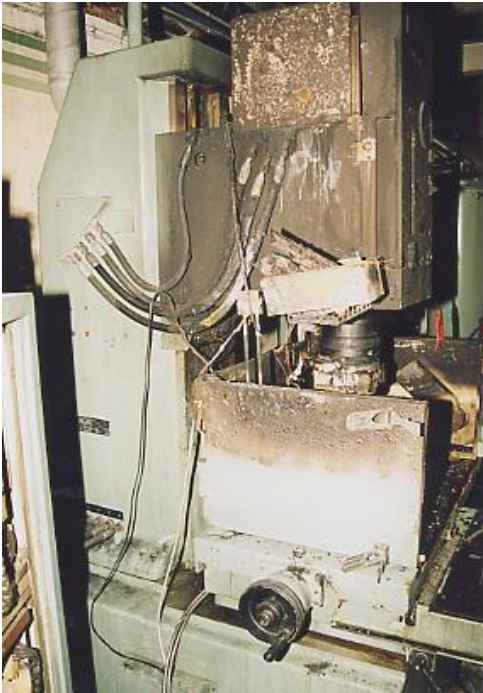
*Maskinens vänstra sida, på tornet syns hållarna för gränslägesbrytaren, vilken varit korrekt inställd.*

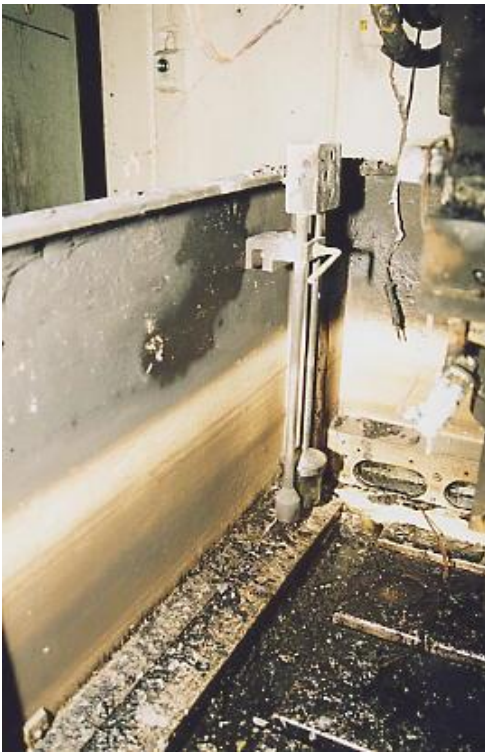
Branden har orsakats av att gnistbearbetningsoljans yta sjunkit ner lägre än elektrodens nivå, varvid gnistyten frilagts. Syretillförsel ökar

då temperaturen på gnistytan, så att vätskeytan antänts. Nivåvaktens funktion har satts ur spel varför maskinens automatiska frånslag ej aktiverats. Varför vätskenivån sjunkit kan man bara spekulera i. Verktygsmakaren påminner sig om att man 2 veckor tidigare haft problem med oljesystemets pump. Vid provkörning i samband med brandutredningen läcker pumpen men normalt tryck kan ändå uppnås.

*Nivåvakten är felaktigt nedställd i bottenläge, vilket gjort att den ej brutit strömmen vid för låg nivå.*

Den aktuella maskinen är relativt gammal, vilket ställer extra stora krav på service och underhåll. Maskinens oljebad bör kunna förses med flamdetektor vilken bryter strömtillförsel och aktiveras en kolsyrasprinkler vid tillbud av detta slag.
