ANLEDNING TILL UNDERSÖKNING

Brand i pannrum.

OBJEKTET

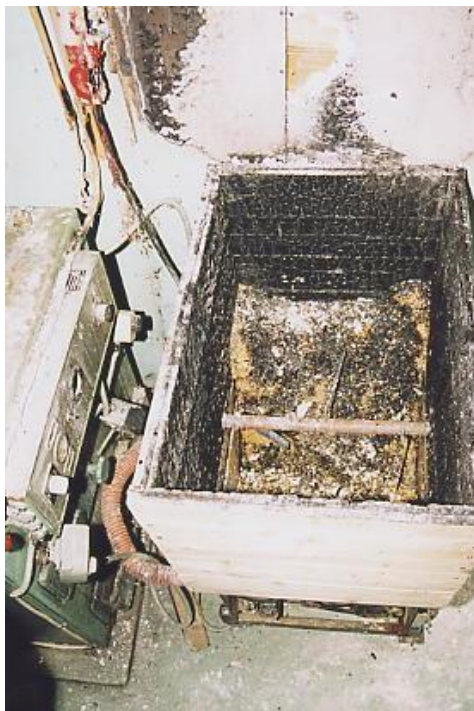
Branden har orsakats av att glödbrand har passerat baklänges i stoke-matningen och därefter antänt flisförrådet. Denna behållare är felaktigt konstruerad i trä. Den saknar dessutom lock, varför branden sedan kunnat sprida sig i pannrummet. På stokeröret finns ett sprinklerhuvud men vattenförrådet är bortmonterat. Anläggningen är ej anmäld till sotarväsendet och därför ej heller besiktigad av sakkunnig.

Panna och flisförråd före demontering. Flisförrådet är invändigt utbränt. Konstruktionen är felaktigt gjord av trä, utan lock.

Denna anläggning visar stora brister i konstruktion och säkerhet. Den är ej heller anmäld till, eller kontrollerad av, sakkunnig. Brandtillbud av detta slag styrker behovet av en sakkunnig kontroll innan anläggningen tas i bruk.
