Explosionsartad brand i panncentral

Brandutredare Gert Lönnqvist, räddningstjänsten och NN, företaget X

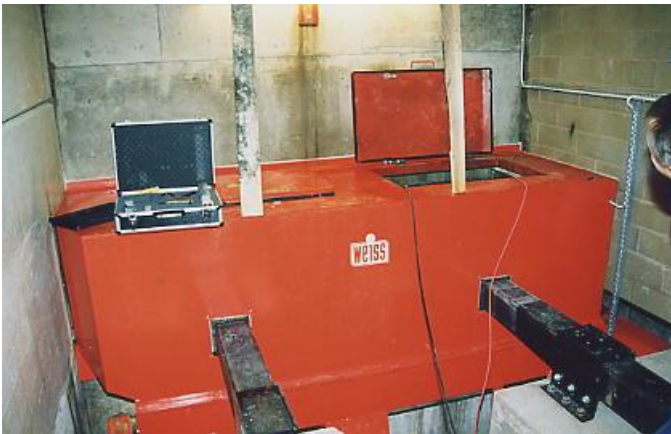
Inmatningsmagasinet till stokeren.

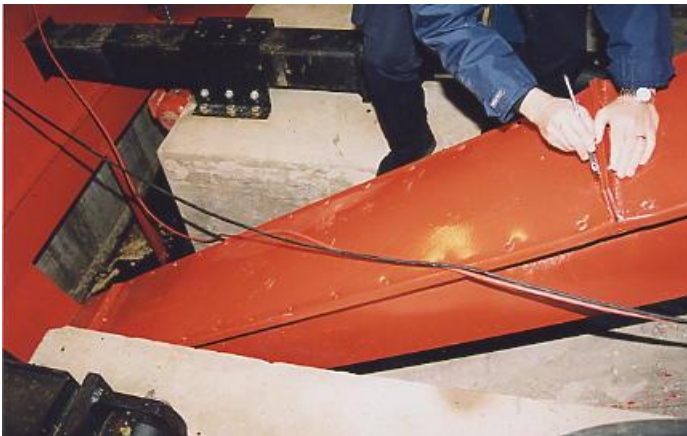
Branden har orsakats av en serie felkällor på anläggningen. Då övertryck felaktigt uppstått i eldstaden har oförbrända gaser pressats baklänges ut i stokersystemet. Gaserna har antänts och exploderat i stokermatningens inmatningsdel. Den tryckvåg som uppstått har virvlat upp damm i bränsleinmatningen och lett till en dammexplosion i bränsleförrådet. Tryckvågen från denna har orsakat skador på väggar och portar och varit mycket nära att allvarligt skada personalen.

Primärbrandplats, deformerat stokerhölje.

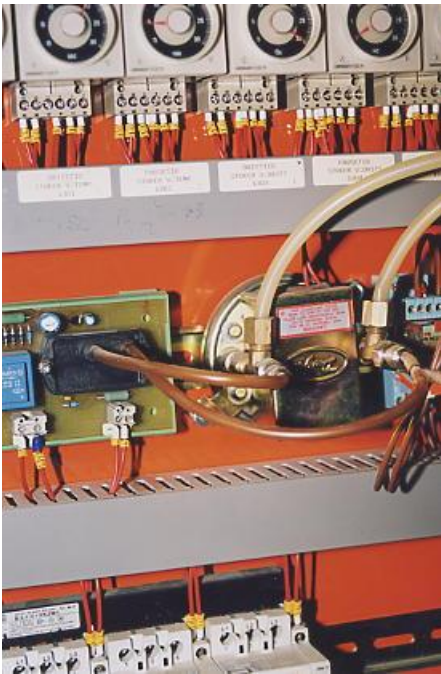
Vacuumklocka vilken styr säkerhetssystem och rökgasfläkt, ur funktion.

En så komplicerad anläggning som denna kräver ett omfattande underhållsprogram. Anläggningen skall enligt installatören sotas minst 1 ggr/mån. Man bör även införa rutiner för regelbunden kontroll av pannans säkerhetssystem.
