ANLEDNING TILL UNDERSÖKNING

Brand i garage.

OBJEKTET

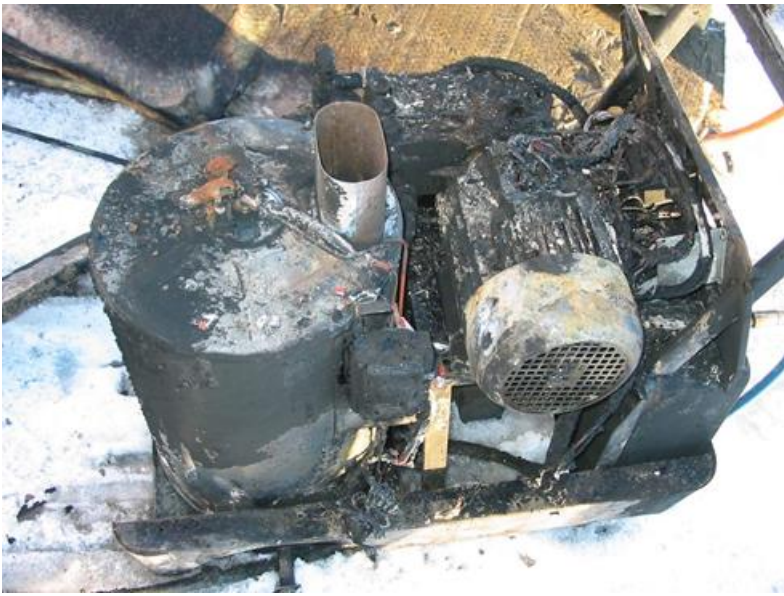
Branden har börjat i högtryckstvätten, orsakad av någon typ av tekniskt fel. Någon närmare orsak har inte kunnat fastställas då skadorna på maskinen har varit för omfattande. Branden i maskinen har sedan antänt träregelstommen i den närmaste väggen, trots att reglarna legat skyddade bakom plåt. Tack vare att branden startat på morgonen en arbetsdag så upptäcktes den i ett tidigt skede. Skadorna blev därför begränsade.

Den brandskadade tvätten.

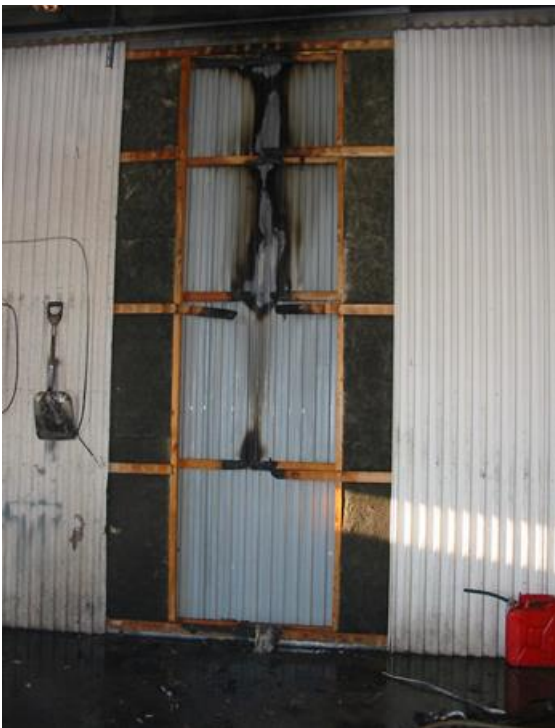
Skador på innerväggen. Plåtbeklädnaden har tagits bort.
