## ANLEDNING TILL UNDERSÖKNINGEN

Brand i elcentral i industrifastighet på plan 1, fredagen den xx-xx-xx.

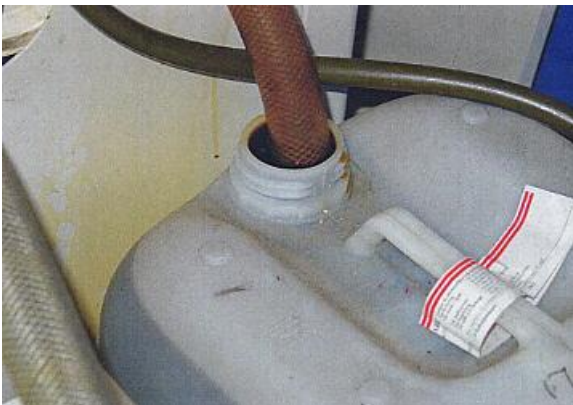
*Returdunken var överfull.*

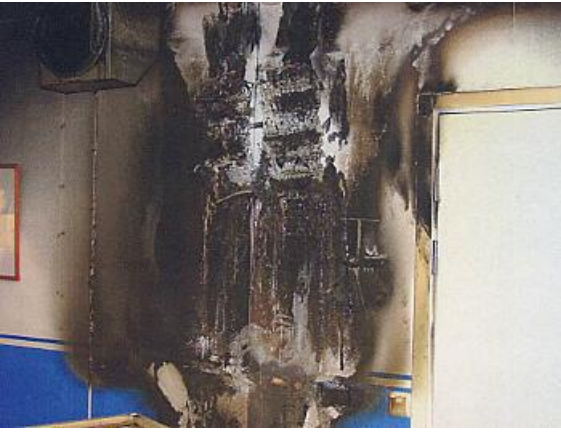
Byggnaden är uppförd i två plan och konstruerad i betong. Brandsektionering är i huvudsak utförd i klass EI 60. Fastigheten inrymmer tryckeri med kontorslokaler. Branden har börjat i en elcentral placerad på en innervägg i reproavdelningen på plan 1. Startföremål och primärbrandområde kan med hjälp av brandbildstolkning samt uppgifter från räddningspersonal fastställas till elcentralen. Orsaken till att elcentralen började brinna är att fixeringsvätska eller hårdare från returduken till en kopieringsmaskin var överfull och rann ut på golvet. Vätskan rann vidare ner i kabelgenomföringarna till plan 1 där elcentralen var placerad och orsakade kortslutning.

*Rester av elcentralen.*
