ANLEDNING TILL UNDERSÖKNING

Brand på tivoli.

UNDERSÖKNINGEN UTFÖRD AV

Kjell Wahling, brandförsvaret.

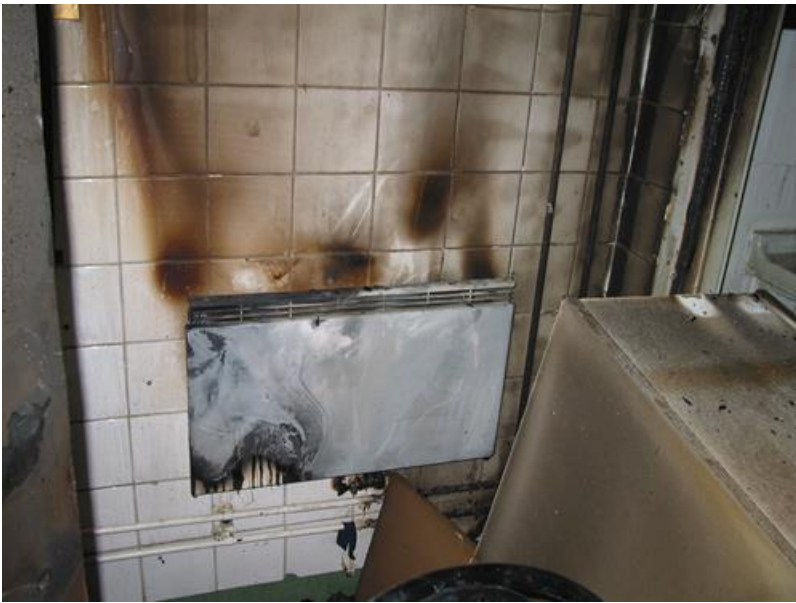
Branden som med all sannolikhet startade av att en säck med kläder ställts mot ett elektriskt element, upptäcktes snabbt. Nu begränsades skadan på byggnaden till endast omklädningsrummet. I villan bodde vid tillfället två vuxna och fem barn. Ytterligare ett exempel som visar vikten av att personalen är väl utbildad i brandskydd och brandsläckning.

Radiator där en klädsäck stått emot och antänts.

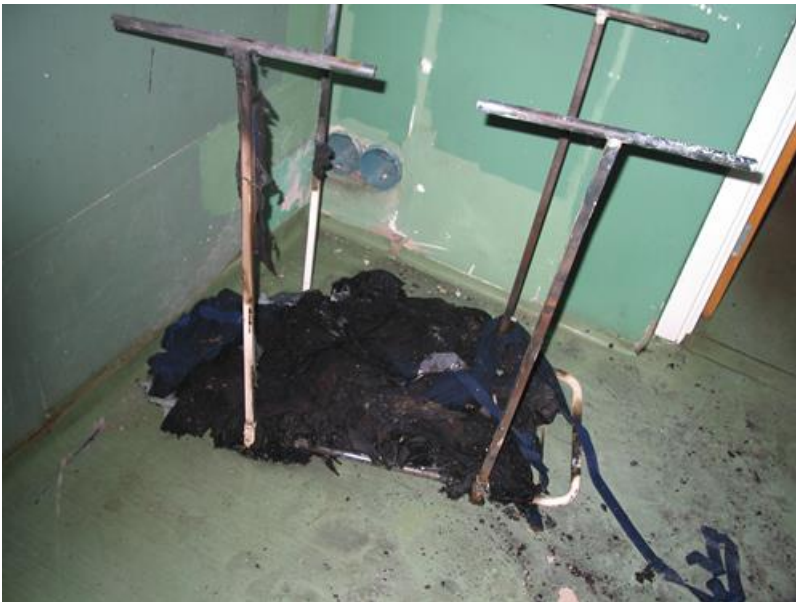
Rester av kläder på golvet.
