ANLEDNING TILL UNDERSÖKNING

Brand i ventilationsanläggning.

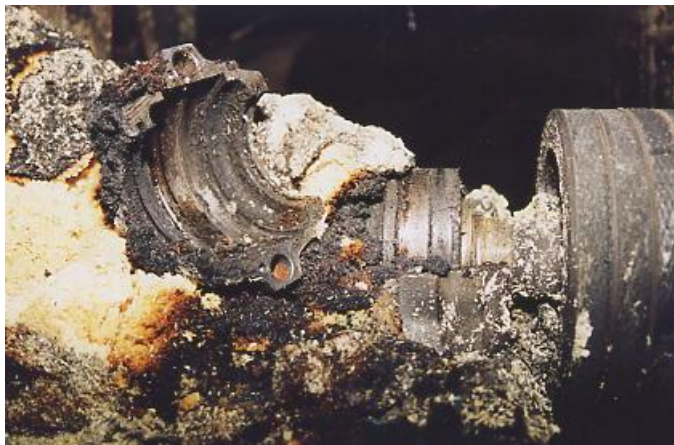
En teknisk undersökning av fläkten gav följande resultat. Motorns elektriska anslutningar är oskadade och motorns elektriska lindning är intakt. Kilremmarna mellan motor och fläkt är intakta. Fläktens drivaxlar har två lager. Lagret närmast kilrempaketet har skurit. Vid demontering av lagerhållaren konstateras att lagret är totalt förstört. Skadan har alstrat värme vilket medfört att en glödbrand har utvecklats i det damm som inneslutit fläkthjulets axel varefter branden spridits i flishuset.

Tändkälla utgörs av ett skuret lager på drivaxeln mellan fläkt och remhjul.

Renhållning och underhåll i denna typ av anläggningar är mycket viktigt. Ansamlingar av spån och damm är en grogrund för gnistor och kan i värsta fall leda till katastrof. Det är också av största vikt att

fläktar i ventilationsanläggningar underhålls rutinmässigt så att eventuella brister/felaktigheter snabbt upptäcks och åtgärdas.
