## **ANLEDNING TILL UNDERSÖKNING**

Band i lackeringsanläggning.

## **UNDERSÖKNINGEN UTFÖRD AV**

Brandutredare Gert Lönnqvist, räddningstjänsten, samt ingenjör på företaget X.

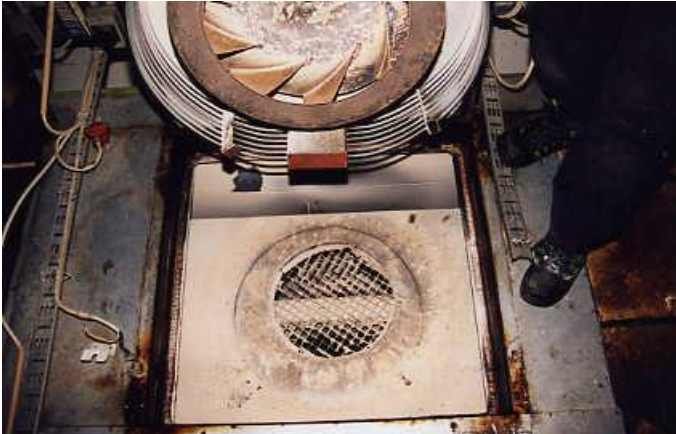
Undersökningen inleds samma dag kl 15.00. Personal redogör för händelseförloppet. Skadorna är koncentrerade till området kring värmebatterierna samt har resulterat i en urbränning av ugnen och frånluftventilationen. Överhettningsskyddet i värmebatteri 1 är totalt förstört av värme. Överhettningsskydd i värmebatteri 2 är utlöst men i övrigt oskadat. El-slingorna i batteri 1 visar också spår av överhettning, medan batteri 2 fortfarande har en beläggning av sot och pulverrester. Vid demontering av kontaktorer visar vissa kontaktbleck spår av "svetsskador", vilket kan innebära att en kontakter hängt sig och därmed ej brutit strömtillförsel när den borde gjort det.

Branden har sannolikt orsakats av att pulver och condensat från härdningsprocessen fastnat i det elektriska värmepaketet. Denna beläggning kan ha antänts när en kontakter hängt sig. Branden har sedan spridit sig till lackrester i ugnen och ventilationsrören.

*Primärbrandplats. Fläkt och värmeslingor rebrända. Överhettningsskydd sönderbränt.*

Viktigt att man inför rengöringsrutiner för att förhindra framtida

tillbud. Rutinerna bör även omfatta demontering av plåtar inuti ugnen.

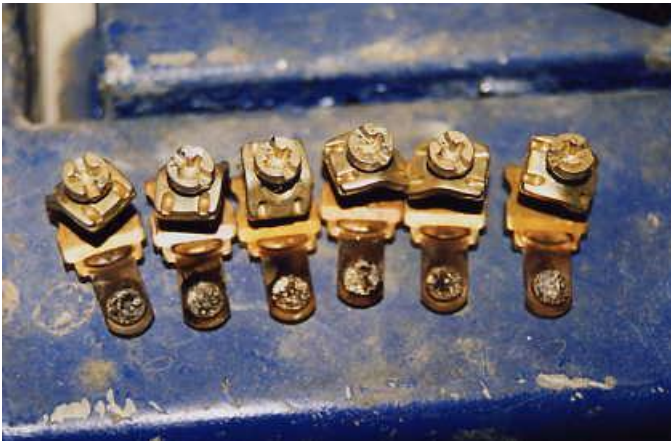
*Kontaktbleck i relä, vilket styr värmebatteriets strömförsörjning, har svetskskador vilket kan tyda på att det fastnat i tillslaget läge.*
