ANLEDNING TILL UNDERSÖKNING

Undersökningen föranleds av ett brandtillbud i en varmvattenberedare.

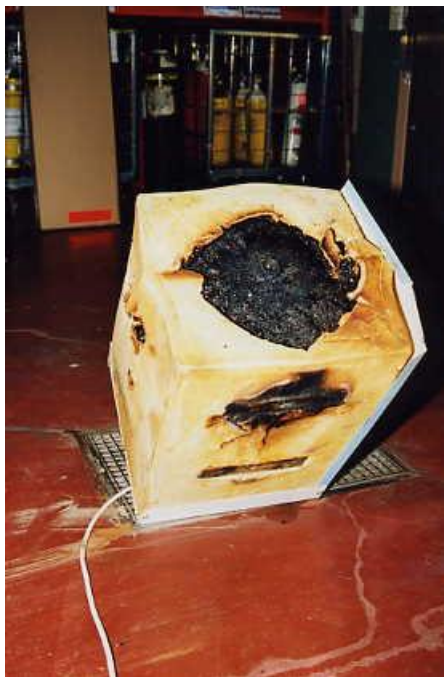
Brandtillbudet har orsakats av att rörelementet överhettats på grund av den trasiga termostaten. Då smält plast därigenom delvis förhindrat cirkulation i beredaren har temperaturen på tryckkärllets mantelyta kunnat stiga utöver det normala. Skumplastens termiska användningstemperatur har sänkts av upphettning och torrdestillation, vilket till slut lett till en förkolningsprocess i beredarens isoleringsmaterial som slutligen antänts i form av glödbland och under kraftig rökutveckling.

Genombränning i isoleringsmaterialet.
