## ANLEDNING TILL UNDERSÖKNING

Brand i köksskåp.

## UNDERSÖKNINGEN UTFÖRD AV

Gert Lönnqvist, räddningstjänsten.

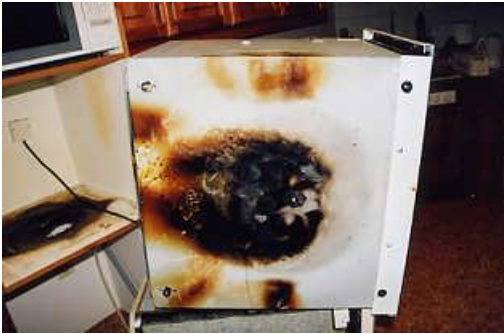
Undersökningen inleds kl 14.00 följande dag. Frun i huset redogjorde för händelseförloppet. Diskmaskinen hade använts på morgonen samma dag. Ugnen hade använts för bakning fram till ca kl 17.15. Brandskadorna omfattar en genombränd laminatskiva samt brännskador på diskmaskinens topp och ugnens undersida. Laminatskivan är mest förkolnad på ovansidan, här finns även en yttre ring som ej orsakat genombränning. Brandbilden tyder på att skivans ovansida blivit utsatt för långvarig upphettning. Gruppcentralens jordfelsbrytare är ej utlöst. Skadorna på diskmaskinen är av sekundär art. De består av förkolning av isoleringsmaterialet. Det finns inga elektriska installationer i detta område på diskmaskinen. Bakugnen flyttas till räddningstjänsten för undersökning. Ugnen är av märke X (identifierat märke), tekniska data; 400 V, 3435 w. Undersidans plåt har en kraftig värmeanlöpning. Mitt i detta område sitter en popnit och nersmält plast fastbränd i plåten. Plåten lossas. Under denna finns ett lager isolering. I isoleringen finns ett borrar hål i vilken popniten varit belägen. Isoleringen har varit utsatt för så hög värmepåverkan att dess aluminiumfolie bränt fast i bottenplåten. Bakom isoleringen sitter en skyddsplåt. Plåten är konkav av den värme den utsatts för av underliggande rörelement. På isoleringssidan syns ett tydligt märke i plåten efter anläggning mot popniten. Runt detta märke finns en kraftig blåanlöpning efter värmegenomslag. På elementsidan finns kraftig blåanlöpning efter rörelementet. I bottenplattan finns 4 st plastfötter monterade med popnit. Den nersmälta plastresten i mitten, tycks härstamma från en femte plastföt, vilken suttit monterad mitt på plåten. När jag proveldade en av fötterna bildade den en liknande smälta som den i primärbrandområdet.

Branden är med stor sannolik ett resultat av långvarig uppvärmning av bänkskivan via ledningsvärme. Skyddsplåten närmast rörelementet har buktat neråt av värmepåverkan. Plåten har kommit i kontakt med popniten vilken lett värme förbi isolering och chassi, till plastfoten. Denna har smält av värmen, vilken då även letts över i bänkskivan. Efter långvarig torrdestillering, har bänkskivan gått i förkolning. Så småningom har skivans antändningstemperatur varit tillräckligt låg för att kunna antändas av värmepåverkan från ugnen.
