ANLEDNING TILL UNDERSÖKNING

Brand i verkstadslokal.

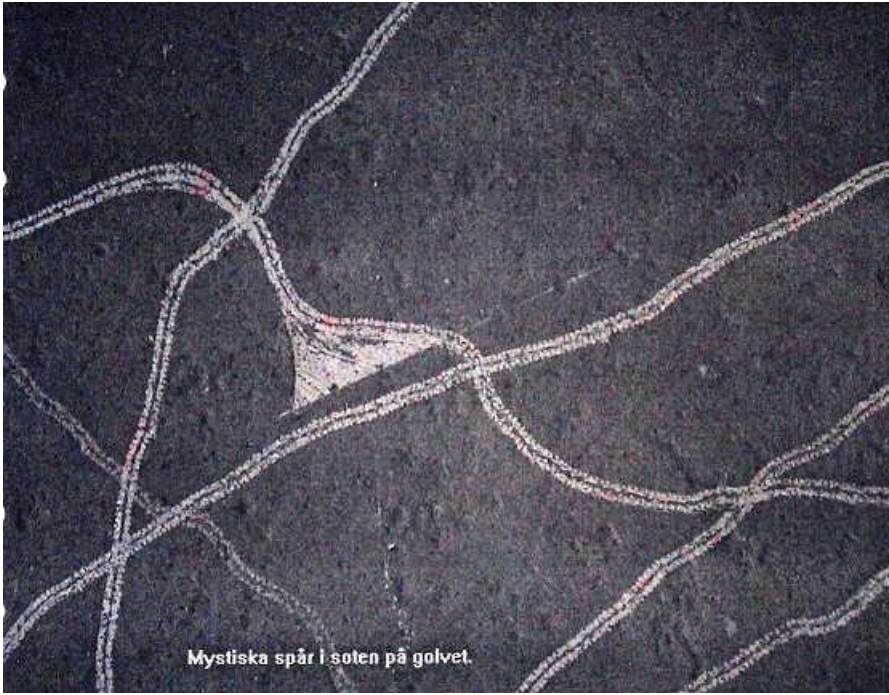
På golvet under och intill svetsaggregatet fanns rester av material som brunnit, bl a rester av svetsslangen men även andra rester som ej gått att klarlägga vad det exakt består av. En del av resterna härrör från det ena gummihjulet, som är näst intill helt sönderbränt medan det andra är helt intakt. Svetsmunstycket ligger på golvet bredvid/under aggregatet. Branden tycks ha startat i golvnivå, i eller intill gummihjulet och sedan spridit sig till svetslangarna som sedan bränts av efterhand och hamnat på golvet. Förutom hjulet och slangarna, så har den största brandpåverkan varit under acetylenflaskan, men även syrgasflaskan är brandpåverkad på undersida och den sida som är mot acetylenflaskan. Verktyglådan på svetsvagnen var tom. Manometern och ventilen på acetylenflaskan har vridits av värmen från branden och det är svårt att se om flaskan varit avstängd eller ej. Det mesta tyder dock på att ventilen är i sitt nedersta läge. Hela verkstadslokalen var kraftigt nersotad och då speciellt golvet. I soten på golvet fanns det i hela lokalen massor av underliga spår. Spåren gick på några ställen under slangar som låg på golvet. En förklaring till dessa spår kan vara, att i ett senare skede av branden eller efter branden, så har lokalens småkryp försökt att komma därifrån.

den här branden mycket svårklarad. Svetsaggregatens placering är inte den allra lämpligaste. De borde naturligtvis vara placerade intill ytterdörren. Detta är påtalat för personalen.
