## **ANLEDNING TILL UNDERSÖKNING**

Brand i villa.

## **OBJEKTET**

Byggnaden är en villa, 1 1/2-plan, byggd på 1970-talet. Uppvärmningen består av el-element. Brandvarnare finns.

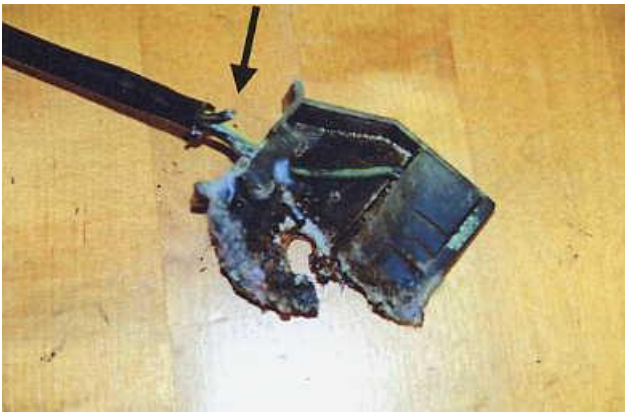
Branden har orsakats av att vatten runnit ned från fönsterbrädan då kvinnan vattnat blommorna som sedan trängt in i kontakten och orsakat kortslutning. Därefter har plasthöljet till kontakten antänts. Då väggen där sladden fanns bestod av gips och avståndet till närmaste brännbart material (fönsterbrädan) var knappt en halv meter fanns ingen risk för att branden skulle spridas. Dock hade skadorna kunnat bli värre då rökutvecklingen från plastmaterialet i sladden och kontakten ändå blir förhållandevis stor. Olyckan hade kunnat undvikas om strömmen till kontakten hade brutits.

*Brandskador på kontakten, en ledare har gått av utanför  
plasthöljet (se pil).*
