## HÄNDELSEFÖRLOPP

## UNDERSÖKNING

Industritvätt i 1 resp 2 våningsplan i industriområde.

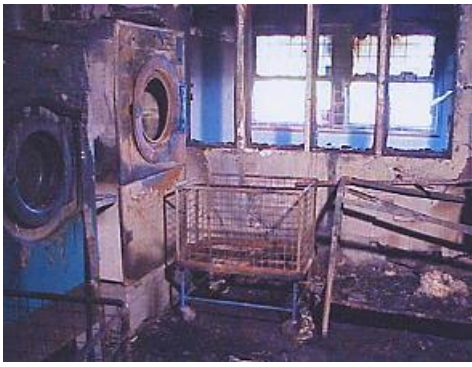
Primärbrandplatsen utgörs av en av torktumlarna, där branden antingen uppstått i golvmoppar i torktummlaren alternativt i en stålkorg på hjul framför densamma.

Vid undersökning av torktummlaren konstaterades denna sakna reglage för avkylning av torkad tvätt. Temperaturreglaget var inställt på 85 grader Celsius. I och framför torktummlaren fanns rester av golvmoppar. Efter torkning av dessa är de upphettade till 85 grader Celsius, innebärande en stor risk för självantändning av rester av "moppolja"/linoljeprodukter i mopparna. Detta bedöms vara brandorsaken vid denna brand.
