## HÄNDELSEFÖRLOPP

### Brandorsak

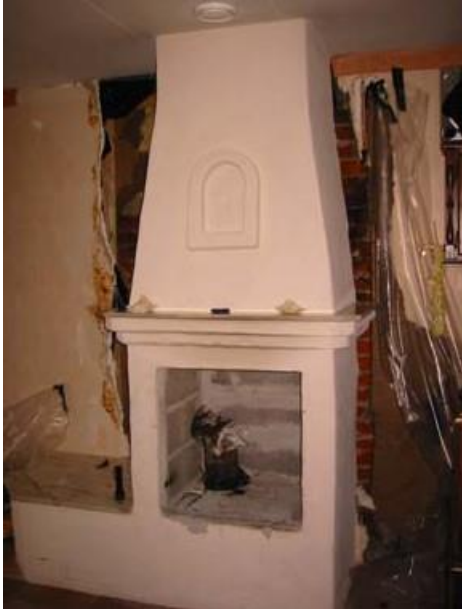
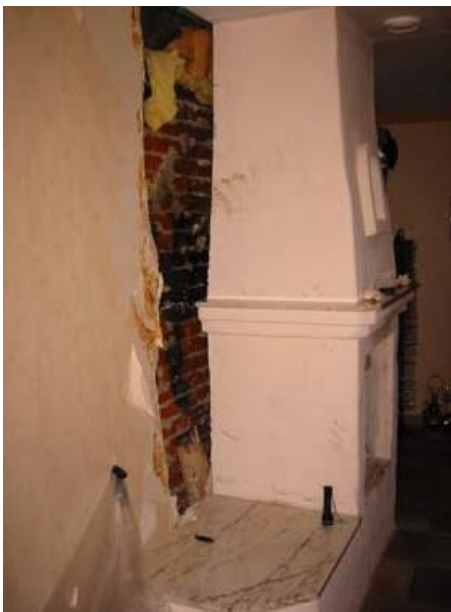
Branden har uppstått i vardagsrummets yttervägg som också gränsar mot grannens förråd. Mitt på denna vägg står den öppna spisen bakom vilken branden börjat.

Sidoväggar ansluter bakåt mot gipsskivan  
Baksida: Mineritskiva mot gipsväggen.  
Mineritskivan är infälld i spisomslutningen  
och i direkt -ej luftad- anslutning till  
70 mm Leca-vägg  
Utrymme för den dubbelmantlade  
energikassetten i stålplåt

Branden har med största sannolikhet uppstått genom att yttertemperaturen på spisomslutningen blivit för hög. Förbränningsgaser med en temperatur av ca 500-600 grader Celsius har värmt upp plåtkassetten, som i sin tur avgivit värme till bakomliggande 70 mm Leca-vägg. Värmen i denna har ej kunnat ventileras bort utan i stället transporterats vidare via mineritskiva och bakomliggande gipsskiva till brännbara delar i väggkonstruktionen där brännbar papp och träregel antänts och lett till vidare brandspridning i väggen.

Brand har uppstått genom att yttertemperaturen på spisomslutningen blivit för hög. Värme har därvid transporterats in via bakomliggande gipsskiva till brännbara delar i väggkonstruktionen där brännbar papp och träregel antänts, varefter branden spridits i väggen. Avgörande för brandens uppkomst har varit att installationsanvisningen för

spisens uppförande ej följts. Bakom energikassetten skall finnas en 7 cm avgränsande Lecavägg och bakom denna ett välventilerat luftat utrymme på minst 5cm, som kan avleda den värme som vid eldning samlas i Lecaväggen. I aktuell spis saknades detta luftade utrymme, varvid värmen istället via ledning transporterades in i väggen genom direkt anslutande minerit- och gipsskivorna. Brännbart material i väggen upphettades till antändningstemperaturen med brand som följd.
