ANLEDNING TILL UNDERSÖKNING

Brand i mindre restaurang.

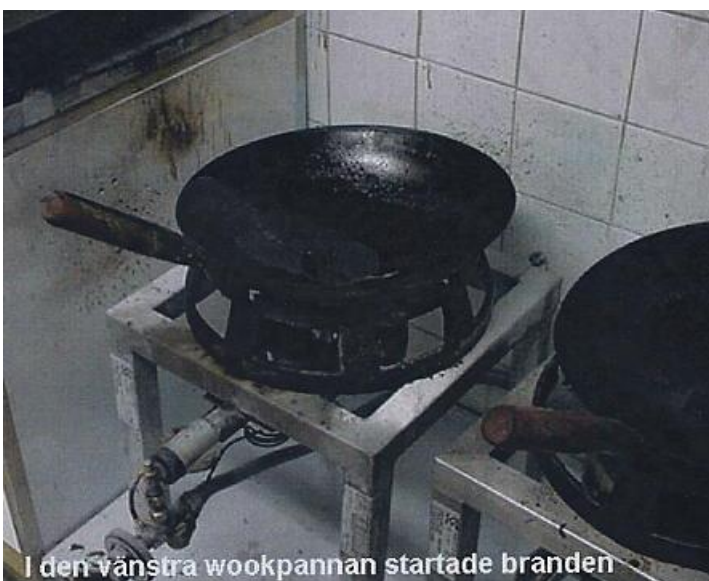
Vid undersökningen framkom att det att branden hade startat i en wokpanna. Branden hade spridit sig till ventilationssystemet, som är beläget ovanför wokpannorna. Branden hade även delvis smält ner delar av elkablar samt elkontakter. Enligt uppgifter från personalen på plats, så hade kocken börjat att woka i en av pannorna och därefter gått upp i serveringsdelen för att prata med serveringspersonalen. Efter en stund märkte en av personalen att det kom rök från köket i källaren. Rökutvecklingen blev kraftigare efter hand. Han tog med sig två stycken handbrandsläckare och rusade mot röken och ner i källaren för att se efter vad som hänt. Nere i källaren upptäckte han då att det brann i en av wokpannorna. Han utlöste handbrandsläckarna och lyckades släcka branden. Genom detta snabba ingripande hann inte branden sprida sig mer än till insuget av ventilationen, där den ej hann få riktigt fäste.

I den vänstra wokpannan startade branden

Genom personalens snabba ingripande kunde branden stoppas i tid. Sen är det en annan fråga hur mycket av liv/hälsa man skall riskera. Här rusade han mot den stigande brandröken från källaren utan att veta hur det såg ut där nere. I det här fallet gick det bra, men nästa gång? Sedan är det ju självklart att man aldrig skall lämna upphettad olja utan tillsyn som kocken i det här fallet gjorde.
