ANLEDNING TILL UNDERSÖKNINGEN

Brand i snickerifabrik.

UNDERSÖKNINGEN UTFÖRD AV

Brandingenjör Kent Gabrielsson, dagen efter branden kl. 08.30, tillsammans med polisens tekniker.

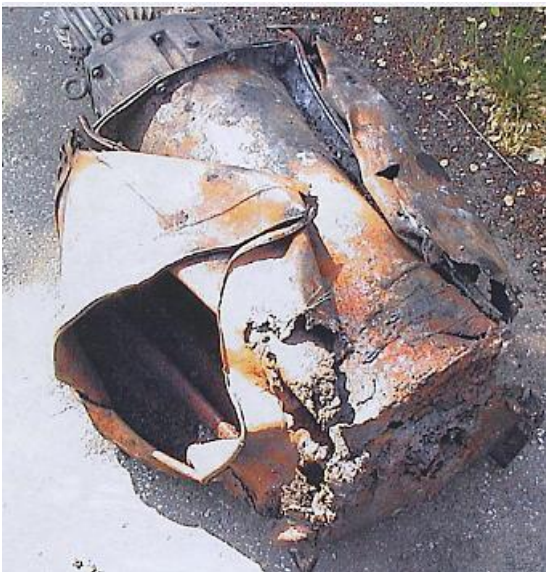
Vid undersökningen av branden framkom att branden måste ha startat på grund av varmgång i ett lager på ett matarverk (spånrotor), som varit placerad under en spånfilterapparat. Brandbilden visar klart startområdet. Spånrotorn har till uppgift att fördela matningen av spån och damm så att en fläkt sedan kan transportera spån och damm i jämn takt till en avfallscontainer. I nedre delen av spånfilterapparaten fanns det korrosionsskador, vilket i sin tur medförde att spån och damm hamnat utanför och så småningom på grund av dålig rengöring, samlats och lagt sig runt om och på spånrotorn. Detta har förmodligen fått till följd att en långsam glödbrand har startat i spånhögen och så småningom vid ett idealiskt tillfälle (för branden) övergått i öppna lågor. Det finns nämligen en tidskillnad mellan förmodad brandstart och första larm till brandkåren. Personalen som lämnade företaget sist, gick hem c:a 16.15. När man stoppar spånavskiljaren, tar det sedan c:a 10 minuter innan spånrotorn stannar. Förmodligen har branden startat i anslutning till stängning av fabriken med en glödbrand som tagit god tid på sig. Polisens tekniker har inte funnit några skador på den elektriska utrustningen. Några kortslutningsskador eller annat anmärkningsvärt kunde inte ses på kablar eller elmotorer. Man har ej heller sett några speciella tecken på att branden skulle vara anlagd.

I denna spånrotor har uppstått varmgång som sedan antänt omkringliggande spån.

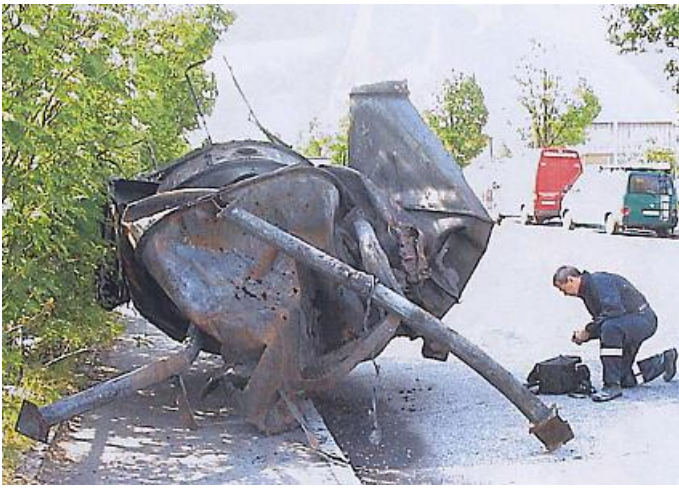
I botten på denna spånavskiljare fanns spånrotorn placerad. Spånavskiljaren är ca 6 m hög och bröt igenom taket på byggnaden. Spånavskiljaren har kraftiga värmeskador på undersidan.
