## INLEDNING

## HÄNDELSEN

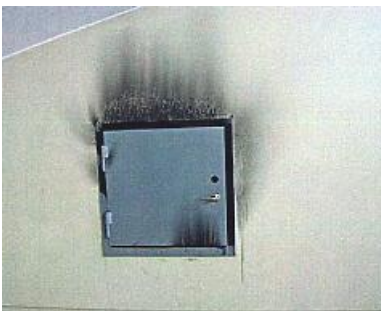
Tak och krypvind samt isoleringsmaterial blev förstört. Mycket små rökskador i trapphuset tack vare att en brandtekniskt klassad lucka mellan krypvinden och trapphuset var stängd.

*Lucka mellan krypvinden och trapphuset.*
